建物調査報告書

〇〇邸の建物調査結果を以下の通りに報告致します。

株式会社アーキアシスト
神戸市中央区元町通6-1-4-4A
安水正一級建築士事務所 安水 正

- 内 容 : 一戸建て住宅の建物検査
- 調 査 日 : 平成 20 年〇月〇日(日) 10:00～17:00、 月 日(水) 15:00～18:00
- 場 所 : 〇〇〇〇〇〇〇〇
- 構造規模 : 木造軸組工法、〇〇㎡
- 竣 工 : 昭和 54 年 7 月
- 調 査 員 : 安水正(一級建築士 登録 No. 229648)、竹中清之
- 調査要領 :
1. 外部に関して
 - 建物(地盤)が傾いていないか。
 - 外壁仕上げ材に大きなキズ・ムラ・汚れなどがいないか、劣化状況はどうか。
 - 開口部まわりのコーキングは適切になされているか、劣化状況はどうか。
 - サッシは腐食していないか、コーキングなど劣化状況はどうか。
 - 基礎コンクリートにひび割れはないか。
 - 土間コンクリートにひび割れはないか。
 - 雨仕舞いは適切になされているか。
 - 設備機器が正常に作動しているか、劣化状況はどうか。
 - 外部排水が正常に流れているか。
 - 配管、会所の詰まり、匂い、劣化状況はどうか。
 - インターホンなど正常に作動するか。
 - バルコニーにおける防水の劣化状況はどうか。
 - バルコニールーフトレンドレンの取付状況、劣化状況はどうか。
 - バルコニー手摺りなどの取付状況、劣化状況はどうか。
 - 樋の取付状況、劣化状況はどうか。

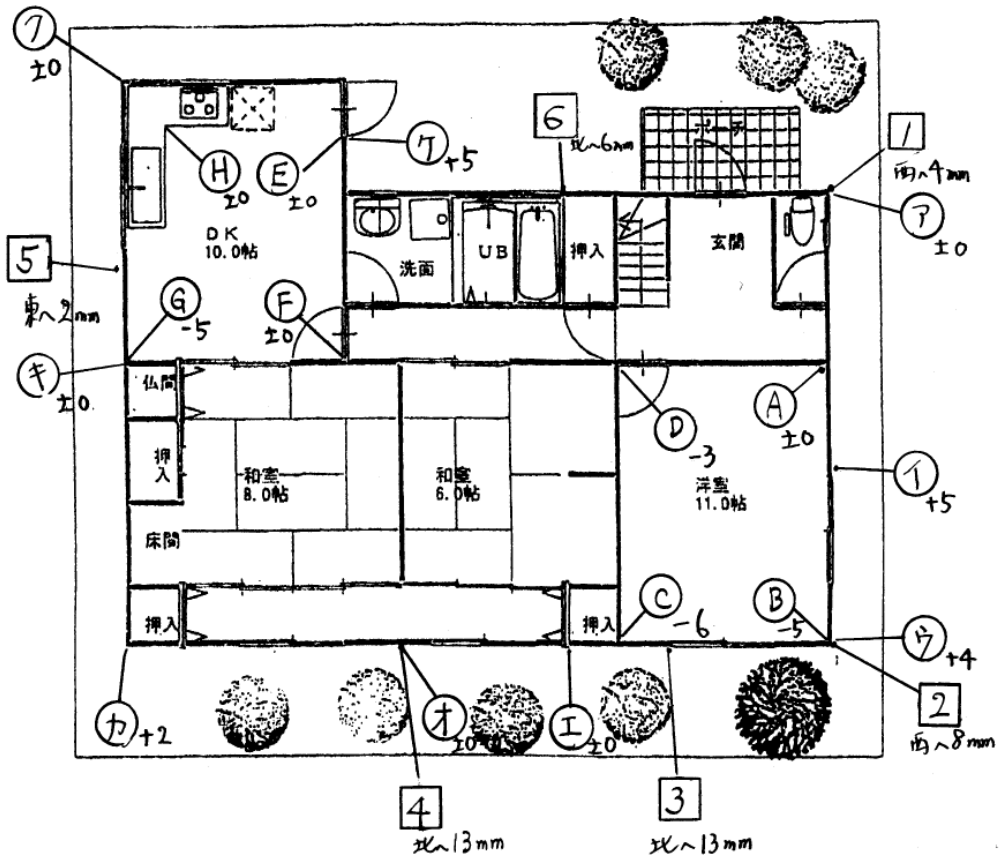
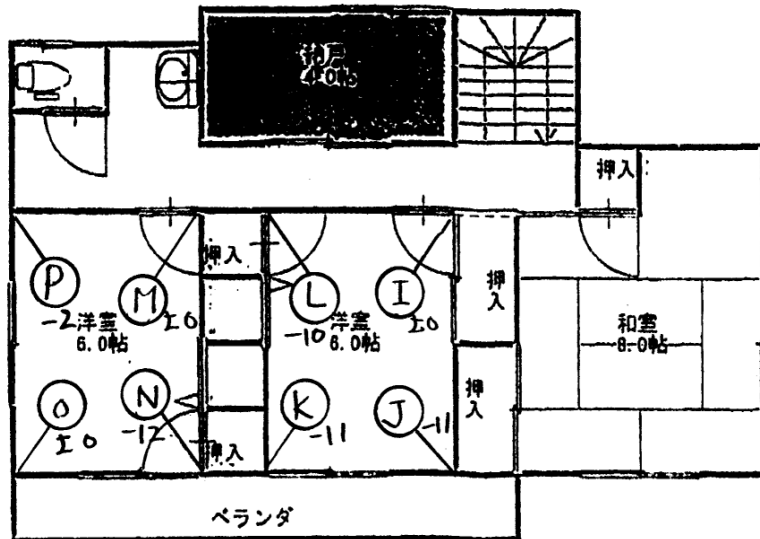
レベル傾き測量位置図

所見：以上の結果により、南側3、4点にて少々傾きが大きいようです。その他は、許容値 ±10mm 以内におさまっています。外壁面の傾きは、南側にて少々ありますが、地盤の不同沈下など無く構造的な問題はありません。

所見：以上の結果により、1階は、特に問題はないのですが、2階において最大12mm レベル差で、少々、狂いがあります。しかしながら、1階まわりに狂いがないので、地盤の不同沈下など無く構造的な問題はありません。

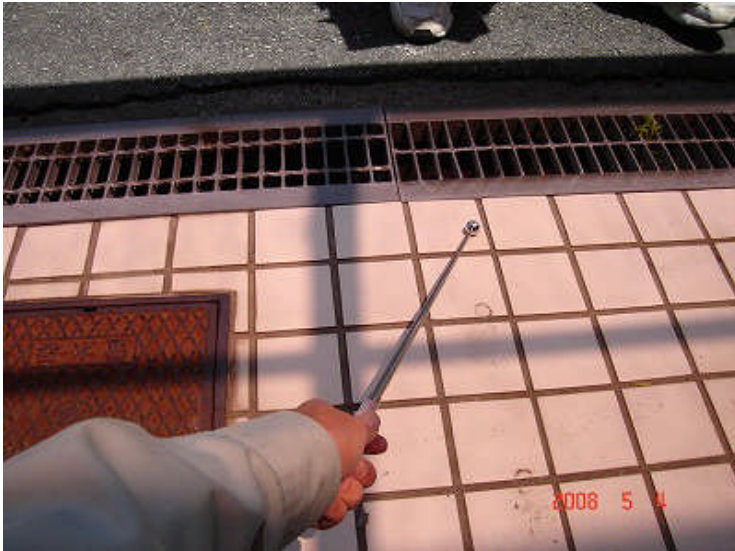
No.	1
撮影日	平成20年5月4日
撮影場所	外部

摘要	車庫前 床タイル最前側に若干浮きあり。
----	------------------------

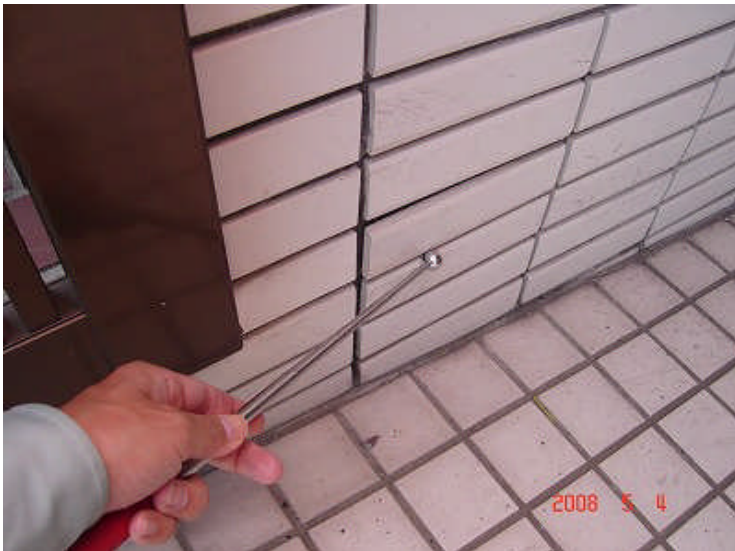
No.	2
撮影日	平成20年5月4日
撮影場所	外部

ポーチ土間タイルの浮きをチェックしました。比較的、しっかりと接着されおり、大きな問題はありません。車庫横壁のタイルが若干浮いています。数年後、めくれたり、割れたりする事がありますが、大きな問題ではありません。

摘要	車庫前 側面タイルに若干浮きあり。 H=1000
----	--------------------------------

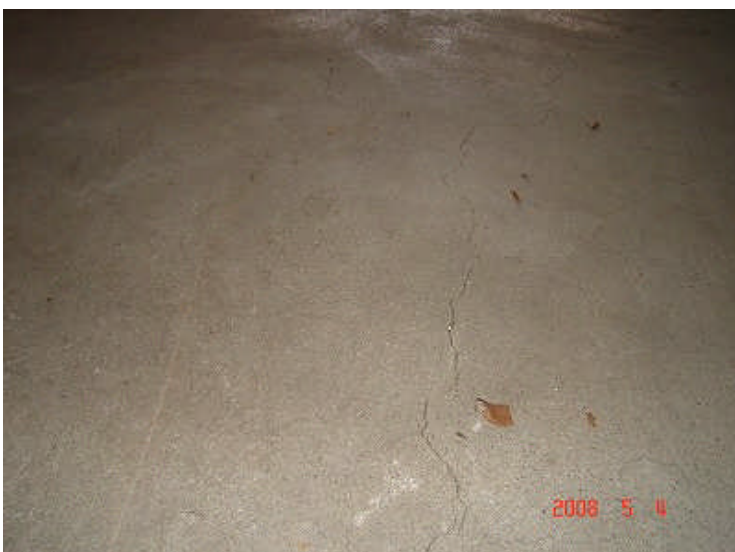
No.	3
撮影日	平成20年5月4日
撮影場所	外部

車庫に関して、コンクリート状態をチェックしました。土間にクラックが多少、見られますが、モルタル部分ですので、特に問題はありません。壁、天井のコンクリートには、ほとんどクラック、ジャンカなど無く良好な状態で特に問題はありません。

摘要	車庫 土間 コンクリート中央にクラック、浮きあり。 南北に通してあり。
----	---

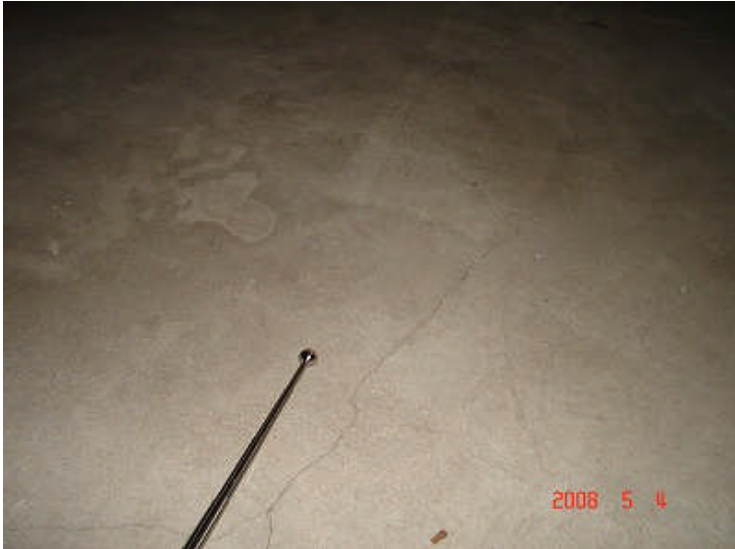
No.	4
撮影日	平成20年5月4日
撮影場所	外部

摘要	車庫 東側 地下倉庫床中央にクラックあり。 東西に通してあり。
----	---------------------------------------

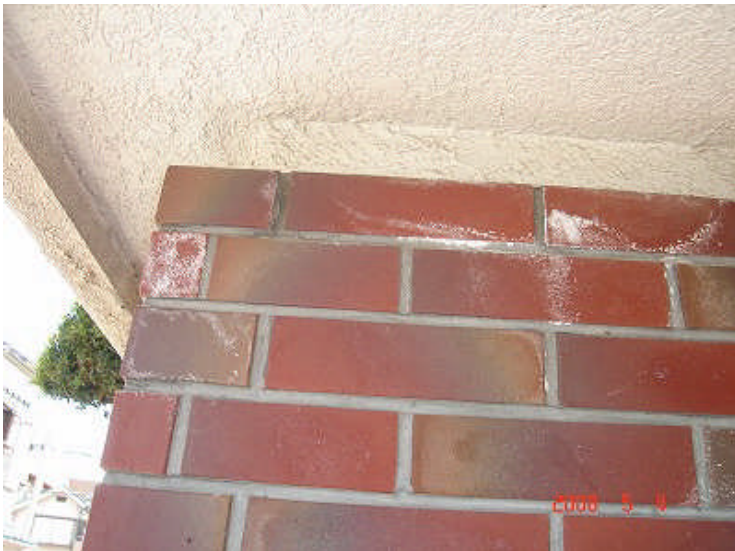
No.	5
撮影日	平成20年5月4日
撮影場所	外部

摘要	正門門柱東側 上部に白華汚れあり。
----	----------------------

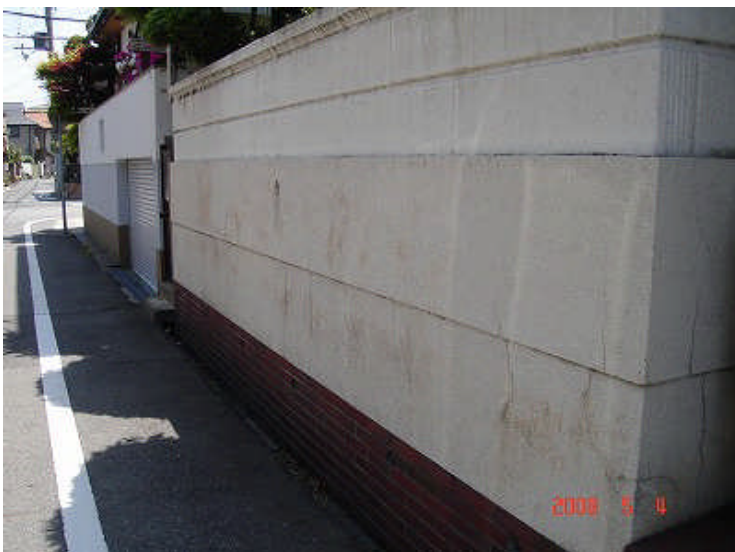
No.	6
撮影日	平成20年5月4日
撮影場所	外部

門扉のモルタル部分が、浮いており、クラックが入っています。放置しているとモルタル部分が剥がれて落下する可能性があります。また、天端から汚れが垂れて見苦しくなっていますので、浮いている部分のモルタルを剥がした上、吹き付けをやりかえられる事をお勧めします。

摘要	正門東側壁 モルタル下地にクラック、浮き多数あり。
----	------------------------------

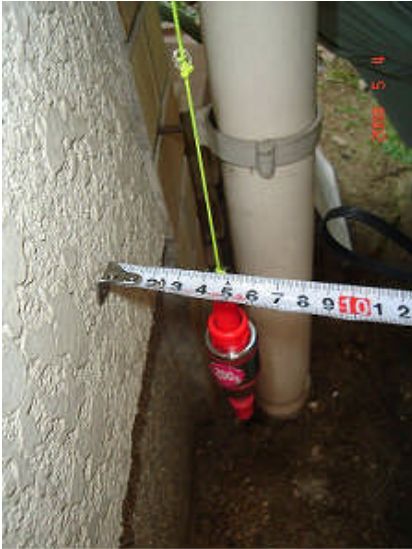
No.	88
撮影日	平成20年5月4日
撮影場所	外部

摘要	下げ振り測量 建物の傾きをチェック D=47mm
----	--------------------------------

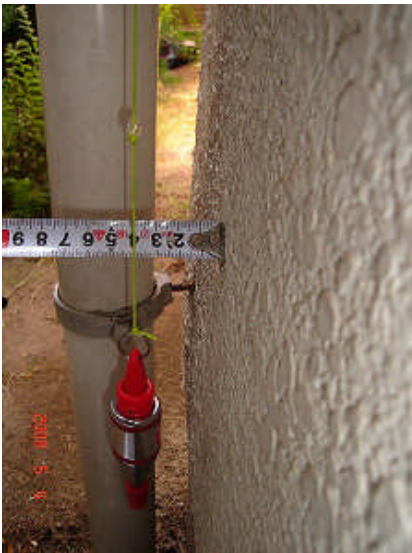
No.	89
撮影日	平成20年5月4日
撮影場所	外部

摘要	下げ振り測量 建物の傾きをチェック D=40mm
----	--------------------------------

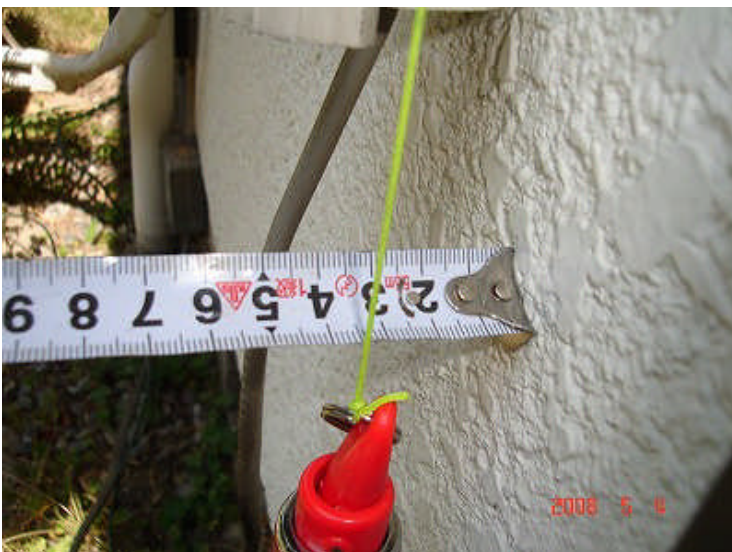
No.	90
撮影日	平成20年5月4日
撮影場所	外部

摘要	下げ振り測量 建物の傾きをチェック D=35mm
----	--------------------------------
