建物調査報告書

内 容 : 既存一戸建て住宅の建物検査
調 査 日 : 平成〇年〇月〇日(日) 11:00~18:00
場 所 : 〇〇市〇〇区〇丁目〇-〇
構造規模 : 木造軸組工法、209.135 m²
竣 工 : 昭和 63 年
調 査 員 : 安水正(一級建築士 登録 No. 229648)、竹中清之(検査助手)

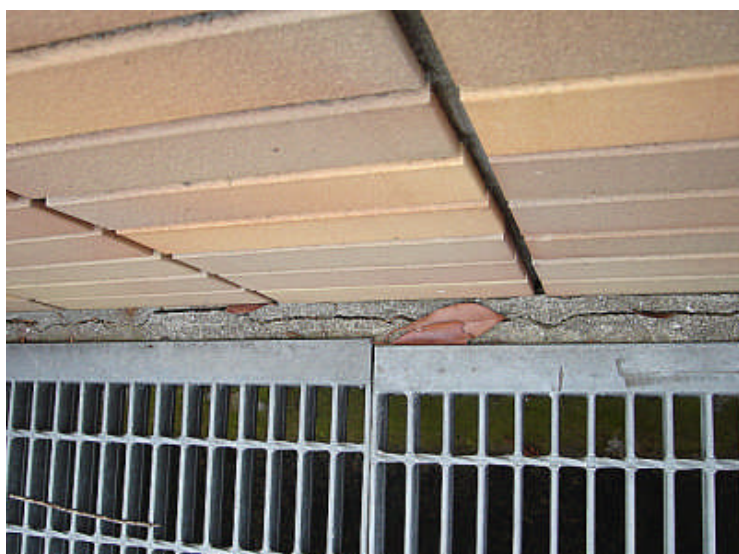
No.	1-1
撮影日	平成〇年〇月〇日
撮影場所	外部

側溝と路肩のコンクリートに亀裂が入っています。今のところ、大事にいたっていませんが、早目の補修をお勧めします。また、土間のタイル数枚が浮いており、割れやすい状態になっています。

摘要	擁壁-側溝取合 ヒビ割れあり。 (全体的)
----	-----------------------------

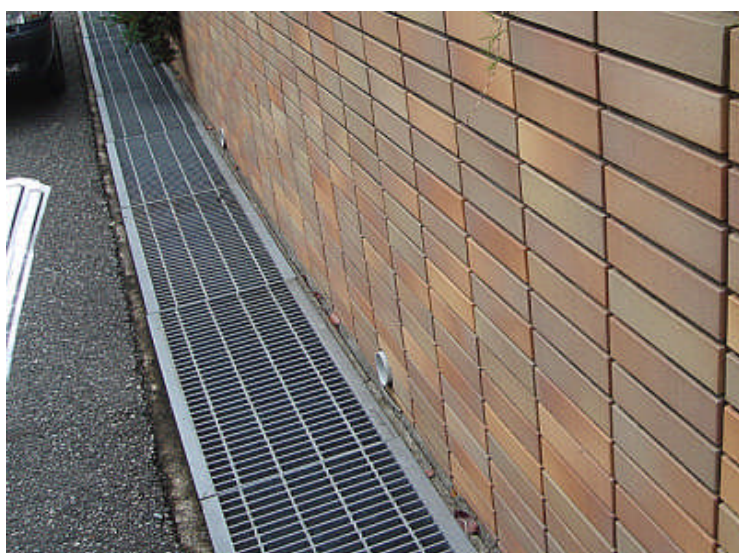
No.	1-2
撮影日	平成〇年〇月〇日
撮影場所	外部

摘要	擁壁-側溝取合 ヒビ割れあり。 (全体的)
----	-----------------------------

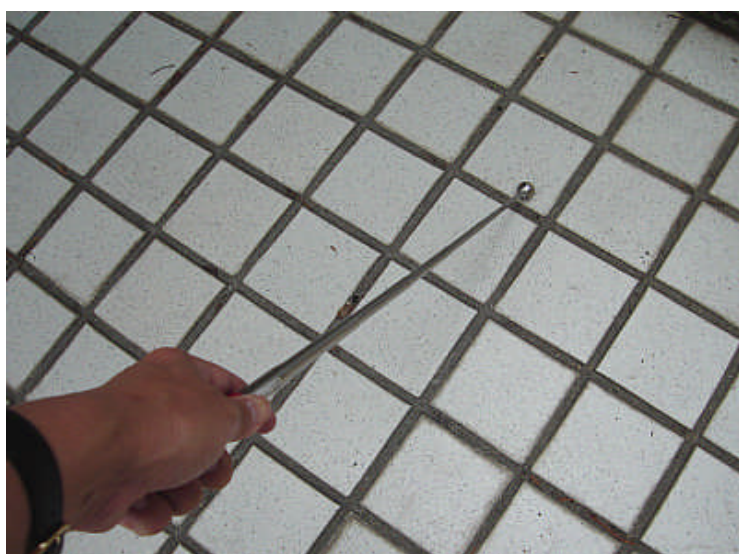
No.	2
撮影日	平成〇年〇月〇日
撮影場所	外部

摘要	上り口階段 タイルに浮きあり。
----	--------------------

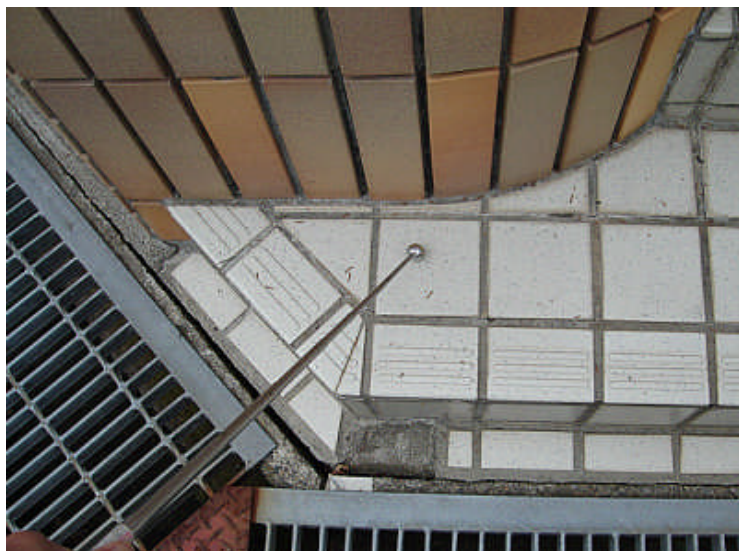
No.	3
撮影日	平成〇年〇月〇日
撮影場所	外部ポーチ

摘要	階段、側溝 タイル浮き、路背破損。
----	----------------------

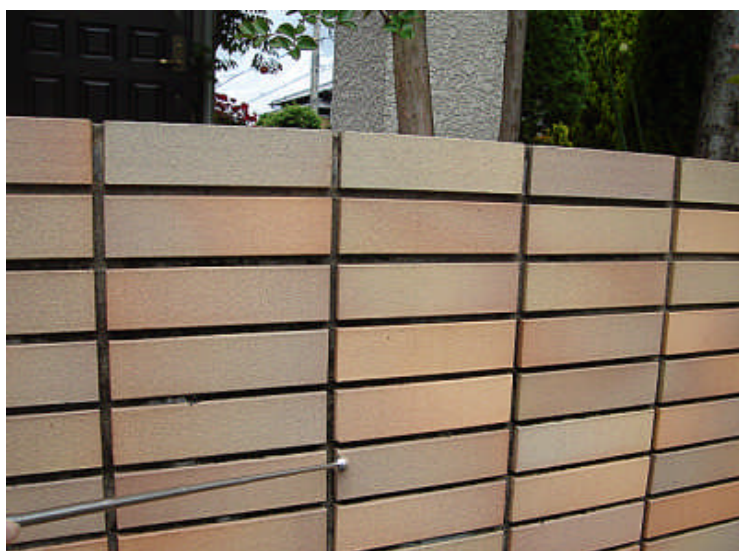
No.	4
撮影日	平成〇年〇月〇日
撮影場所	外部

摘要	塀 タイルに浮きあり。
----	----------------

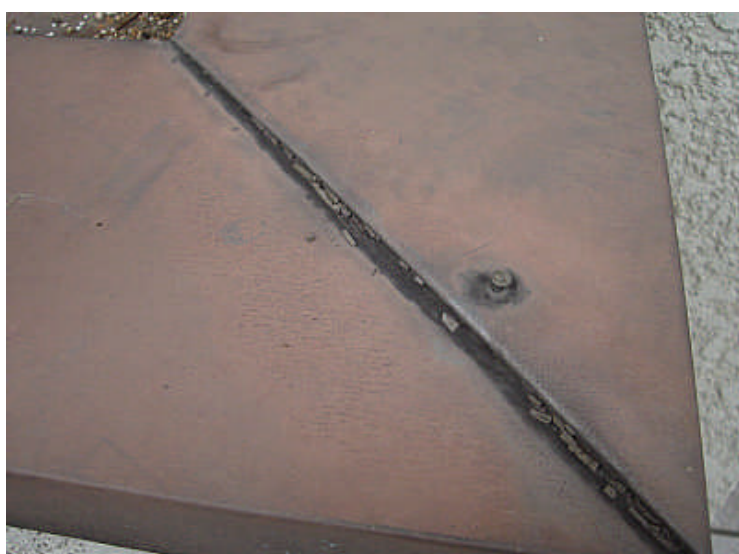
No.	5
撮影日	平成〇年〇月〇日
撮影場所	外部

居間の前にあるフラワーBOXの笠木コーキングが劣化しています。また、釘頭が出ています。この部分から水が浸入して笠木の下地を腐食させますので、早目の補修をお勧めします。

摘要	笠木 居間窓下 継ぎ目コーキング切れ、 釘浮きあり。
----	----------------------------------

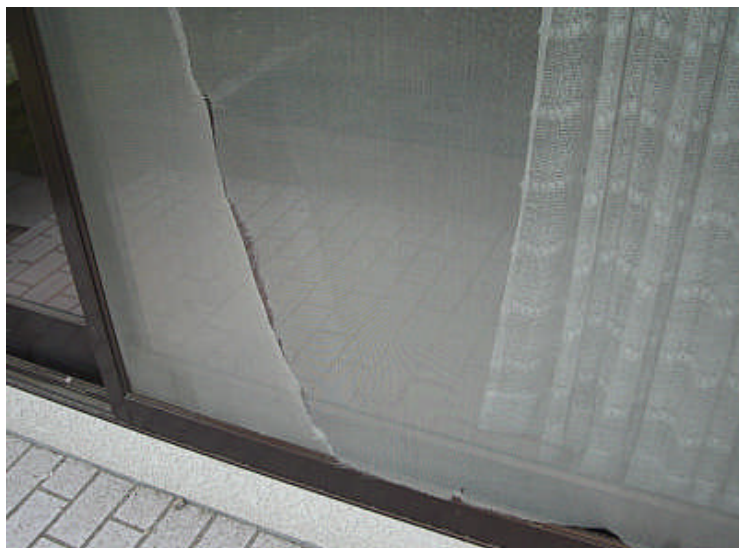
No.	6
撮影日	平成〇年〇月〇日
撮影場所	外部

摘要	網戸 破損している。 (各所)
----	-----------------------

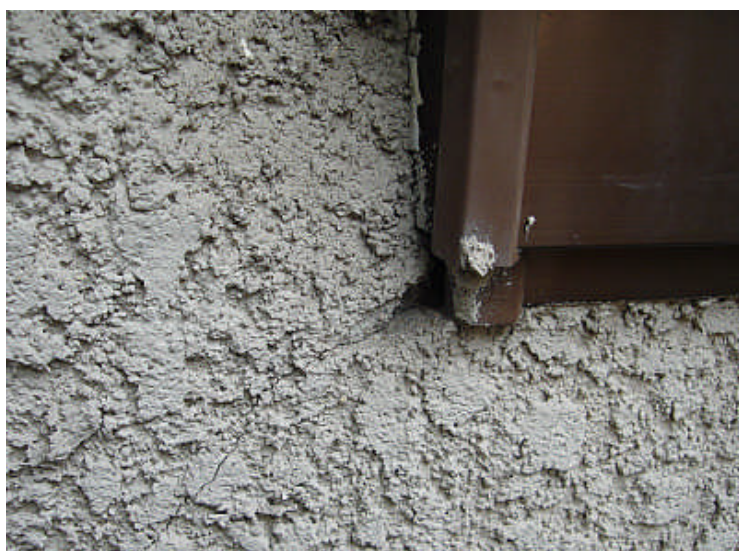
No.	7
撮影日	平成〇年〇月〇日
撮影場所	外部

目視にて外壁の状態をチェックしました。外壁モルタル塗り部分にひび割れ、クラックは少なく、大きな問題はありません。しかしながら、サッシ廻りに、若干のクラック、モルタルの剥がれなどありましたが、この部分より、水が浸入し下地の木下地部分まで腐食させる可能性がありますので、早目の防水補修をお勧めします。

摘要	外壁 食堂出窓下 モルタルに破損あり。
----	------------------------

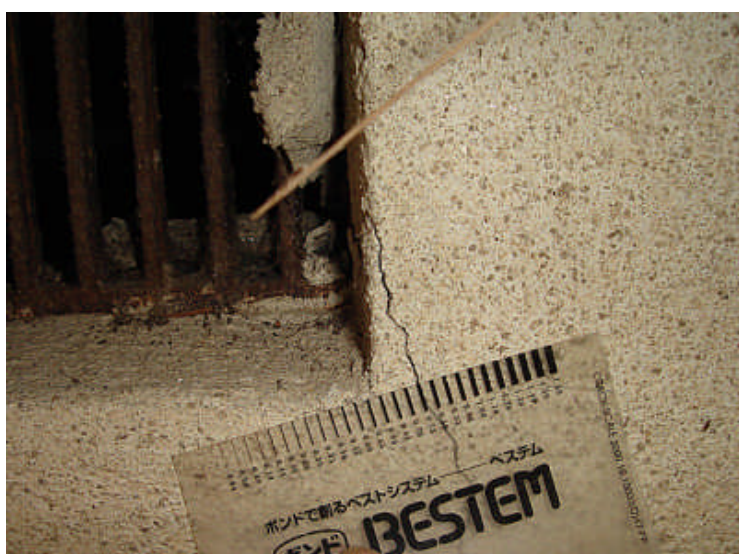
No.	8
撮影日	平成〇年〇月〇日
撮影場所	外部

摘要	基礎 食堂出窓下 モルタルにクラックあり。
----	--------------------------

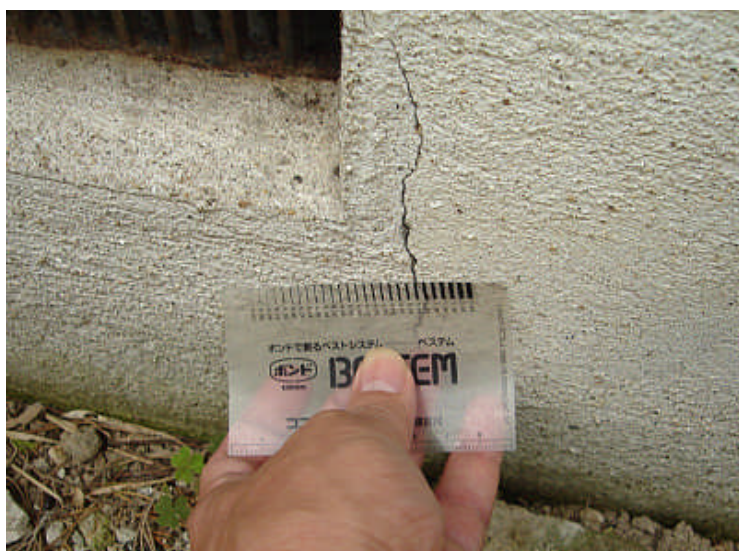
No.	9
撮影日	平成〇年〇月〇日
撮影場所	外部

摘要	基礎 台所窓下 モルタルにクラックあり。
----	-------------------------

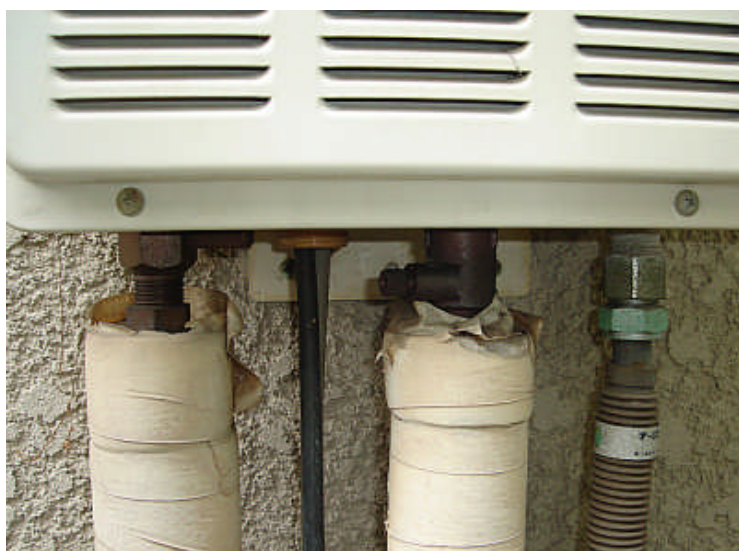
No.	10
撮影日	平成〇年〇月〇日
撮影場所	外部

摘要	台所湯沸し器 断熱材に劣化あり。
----	---------------------

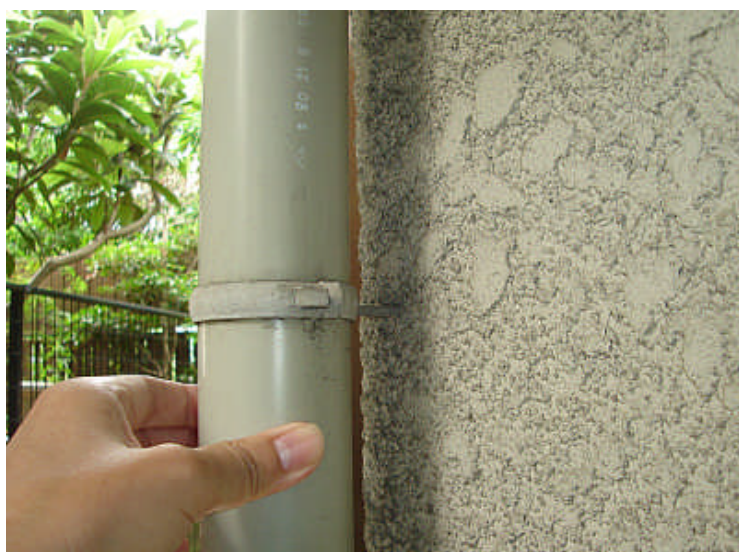
No.	11
撮影日	平成〇年〇月〇日
撮影場所	外部

縦樋に若干の樋金物のぐらつきがありましたが、大きな問題ではありません。軒樋、縦樋、樋受け金物共、劣化は少なく、特に問題はありません。

摘要	樋 台所外部 若干ガタツキあり。
----	---------------------

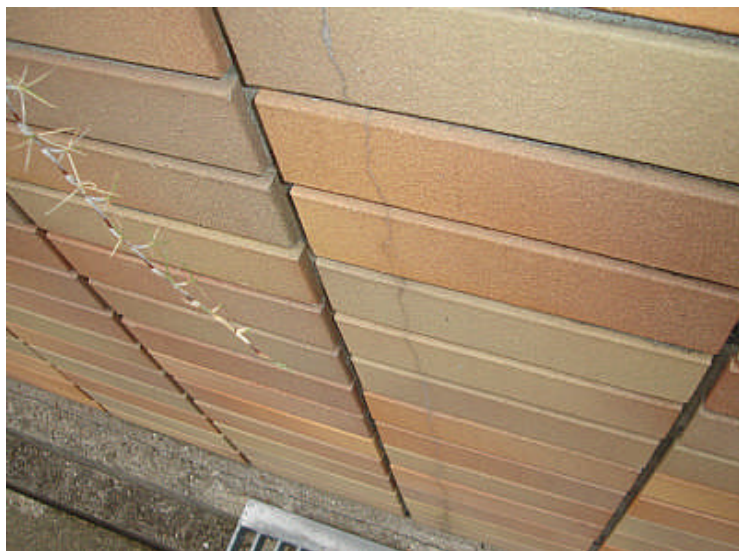
No.	12
撮影日	平成〇年〇月〇日
撮影場所	外部

摘要	擁壁 タイルにヒビ割れあり。
----	-------------------

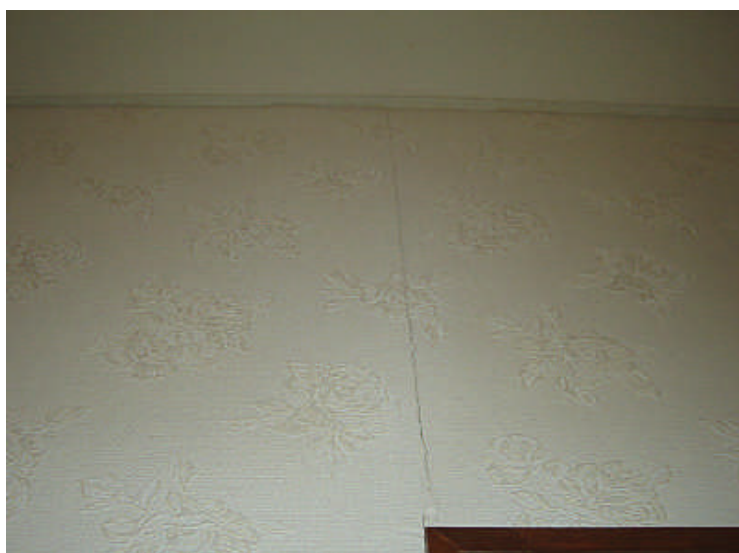
No.	13-1
撮影日	平成〇年〇月〇日
撮影場所	玄関・ホール・居間・食堂

摘要	壁 クロスにヒビ割れあり。 (各所)
----	--------------------------

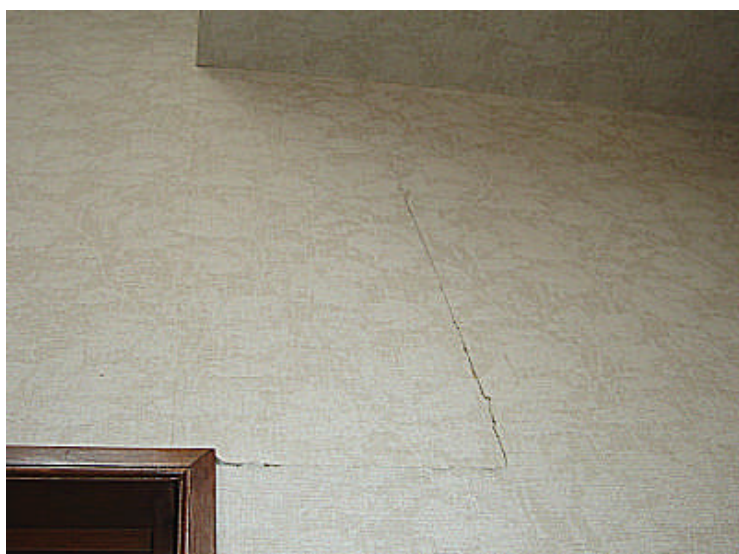
No.	13-2
撮影日	平成〇年〇月〇日
撮影場所	玄関・ホール・居間・食堂

摘要	壁 クロスにヒビ割れあり。 (各所)
----	--------------------------

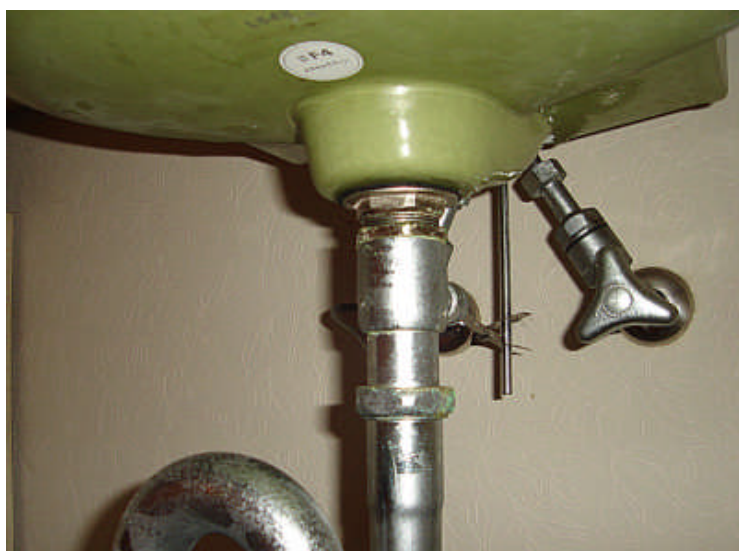
No.	15
撮影日	平成21年6月21日
撮影場所	洗面脱衣室

給排水設備 外部における全ての会所を開けて排水の流水状態をチェックしました。内部の全ての給水栓より水を流してみましたが、いずれも正常に水が流れます。会所内部においても詰まり、異臭、異音など見あたらず特に問題はありません。洗面所の洗面器接続部から若干の水漏れがあるようでしたが、パッキンを取り替えることにより直ります。その他、内部の設備機器も特に問題無く動作し、水漏れ、異臭、異音など見あたりませんでした。

摘要	洗面台下部 接続部に水漏れあり。
----	---------------------

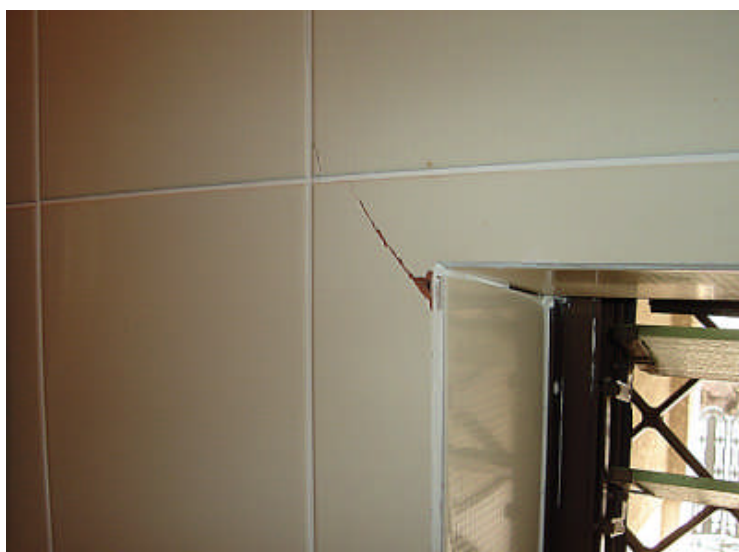
No.	16-1
撮影日	平成〇年〇月〇日
撮影場所	1階トイレ

摘要	窓枠廻り タイルにヒビ割れ、コーキング 切れあり。
----	---------------------------------

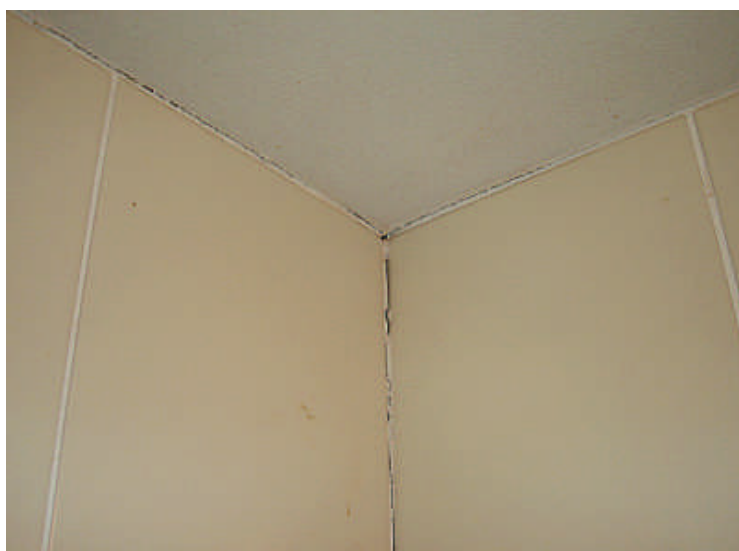
No.	17
撮影日	平成〇年〇月〇日
撮影場所	1階トイレ

摘要	壁入隅 タイルにコーキング切れあり。
----	-----------------------

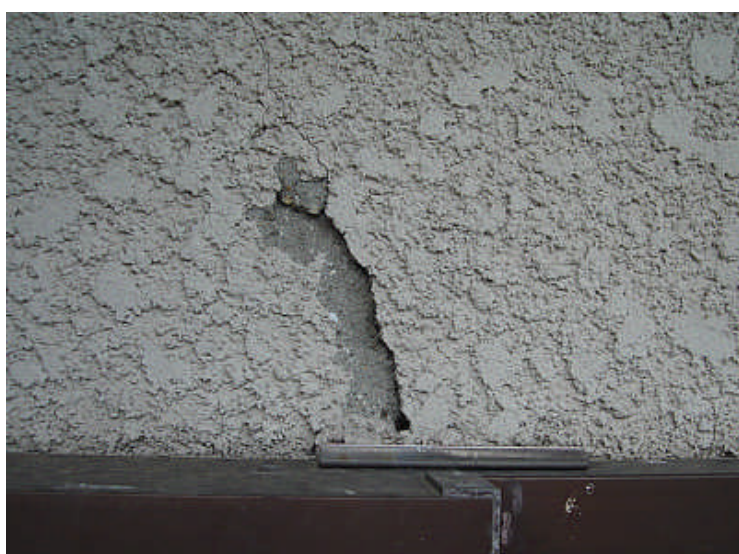
No.	18
撮影日	平成〇年〇月〇日
撮影場所	中2階バルコニー

摘要	外壁 窓枠上 ヒビ割れあり。
----	-------------------

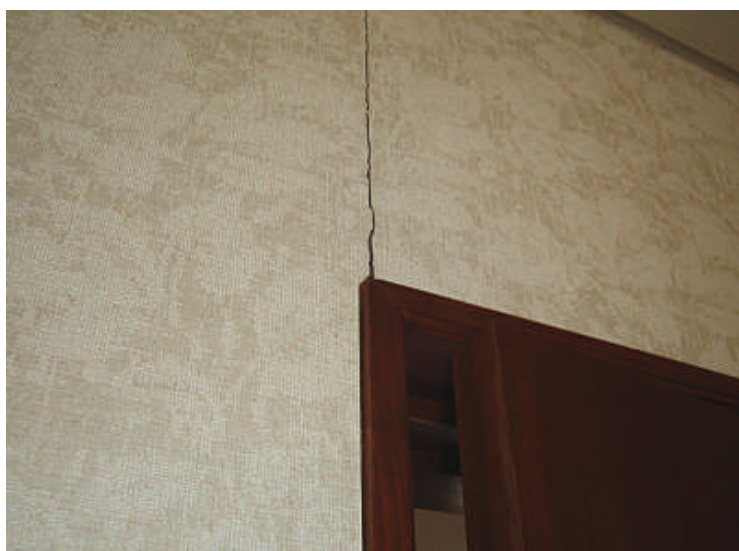
No.	20
撮影日	平成〇年〇月〇日
撮影場所	2階寝室

全ての木製建具について、開閉状態、建付、施錠状態をチェックしました。2階寝室の床が下がっていて建具が歪み上枠と擦れているので調整が必要です。その他の木製建具に水平器をあてて水平・垂直の取り付け具合をチェックしましたが、いずれも問題はありません。

摘要	ドア枠、壁 枠に歪み、クロスにヒビ割れあり。
----	---------------------------

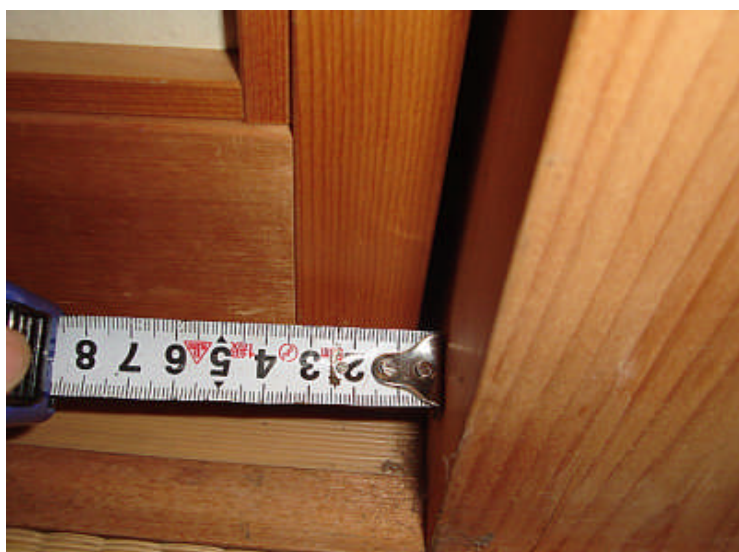
No.	21-1
撮影日	平成〇年〇月〇日
撮影場所	2階和室8畳

和室の一部の柱と建具に隙間がありました。下げ振りをあててチェックしたところ、2mで1cm程度の傾きがありましたが、許容値を越えていますが、部分的なので大きな問題にはなっておりませんが、リフォーム時に再度、精密調査をお勧めします。

摘要	障子 柱との間に隙間あり。 (内外とも)
----	----------------------------

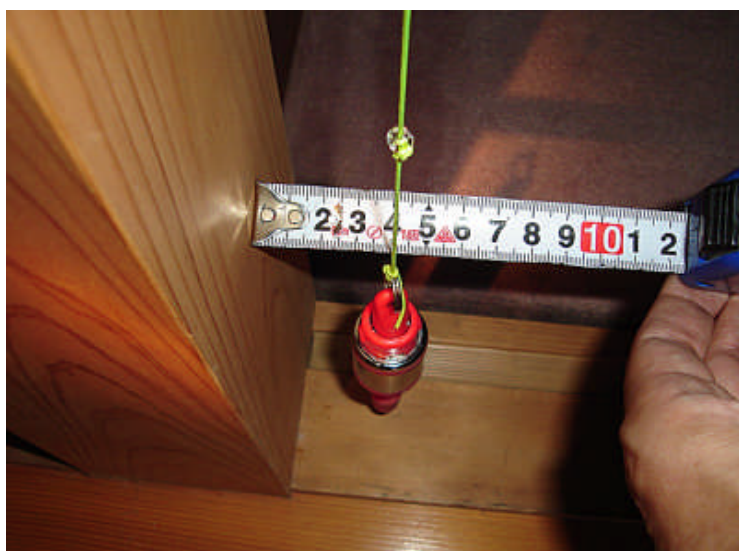
No.	21-2
撮影日	平成〇年〇月〇日
撮影場所	2階和室8畳

摘要	障子枠 下げ振り測量 柱の傾きをチェック D=41mm
----	--------------------------------------

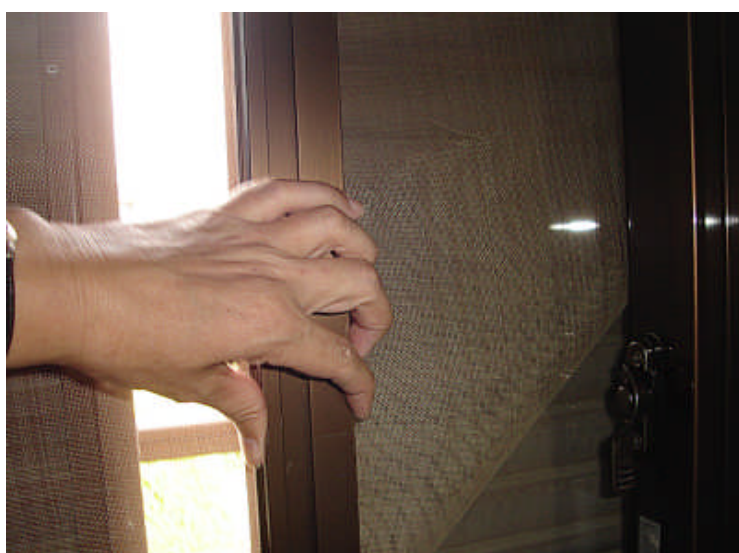
No.	22
撮影日	平成〇年〇月〇日
撮影場所	2階和室8畳

摘要	サッシュ 開閉が固い。
----	----------------

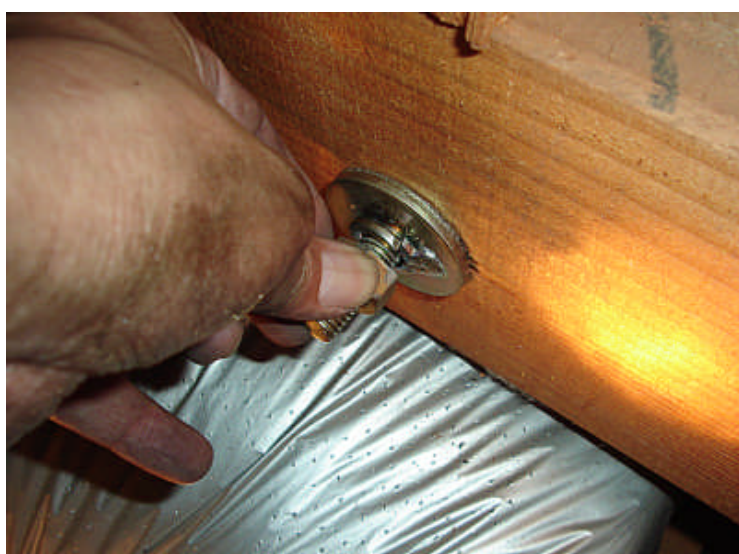
No.	23
撮影日	平成〇年〇月〇日
撮影場所	小屋裏

羽子板ボルトのほとんどのナットが緩んでいます。これは、木材の乾燥により収縮したためであり、この機会に締め直されることをお勧めします。垂木の断面サイズ45×60mm角で間隔は450mmピッチで標準的な工法です。梁の隅部には火打ち梁が入っています。柱頭、筋違いには、補強金物が入っており、耐震性の高い建物になっています。梁の継手には、カスガイにて補強されています。また、天井裏には、断熱材が隙間なく、入っています。

摘要	羽子板ボルトのチェック ナットが緩んでいる。
----	---------------------------

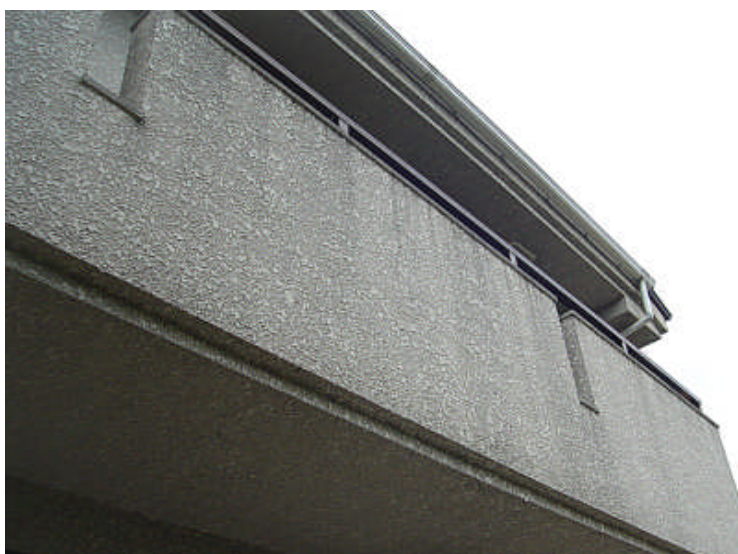
No.	32
撮影日	平成〇年〇月〇日
撮影場所	外部バルコニー

摘要	外壁 吹き付けに汚れが付着
----	------------------

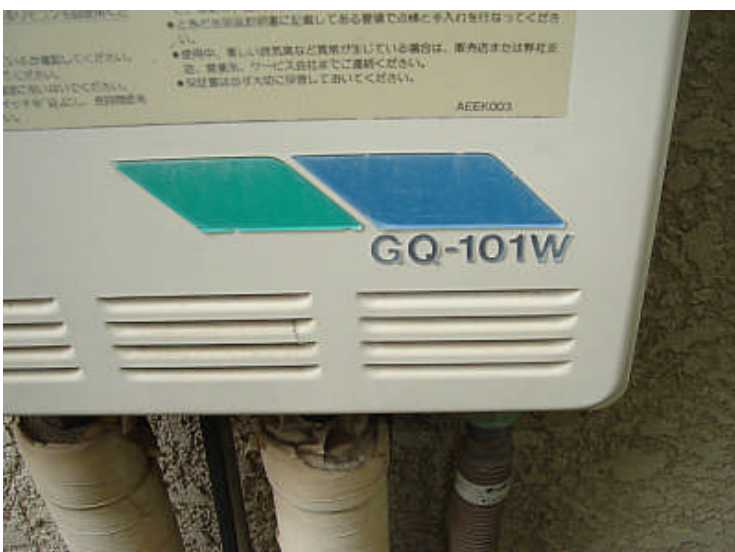
No.	35
撮影日	平成〇年〇月〇日
撮影場所	外部

設備機器に関しては、新築当初のままのものと思われますので、そろそろ取り替えの時期かと思います。また、電気設備に関しては、万が一のことを考えて、漏電チェックなどされることをお勧めします。

摘要	給湯器の仕様のチェック 形式が旧式のままであり、劣化している。
----	--
