建物調査報告書

安水建築事務所

内 容 : 中古住宅購入前の現況調査

構造・規模 : 木造在来軸組工法 2階建 : 76.07 m²

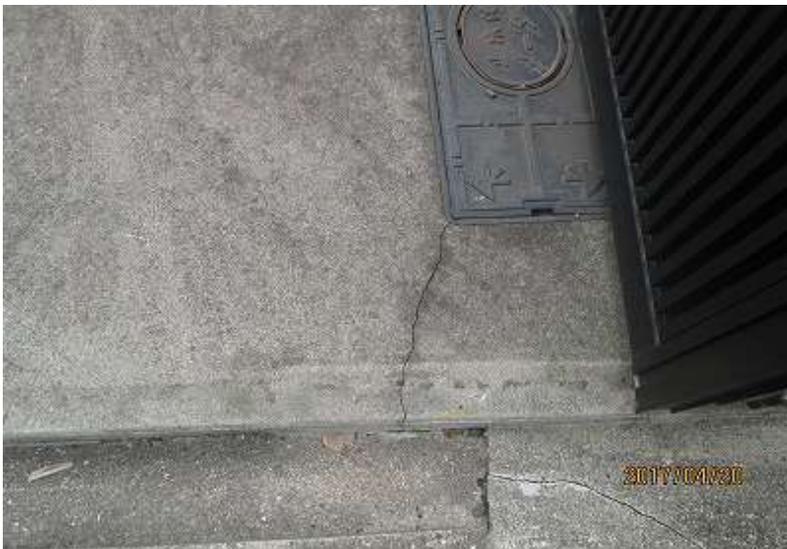
No.	2
撮影日	平成29年4月20日
撮影場所	西側

車庫及びアプローチ廻りのコンクリート状況を確認しました。ガレージ入口付近の土間コンクリートの一部、ひび割れがあります(写真 No.2,3)。これは、コンクリートの厚さが薄く(50mm程度)、車が入り出す際に生じたものと思われませんが、土間であるために危険性は低く、大きな問題にはなっていません。

摘要	土間にひび割れがある。
File No.	7145

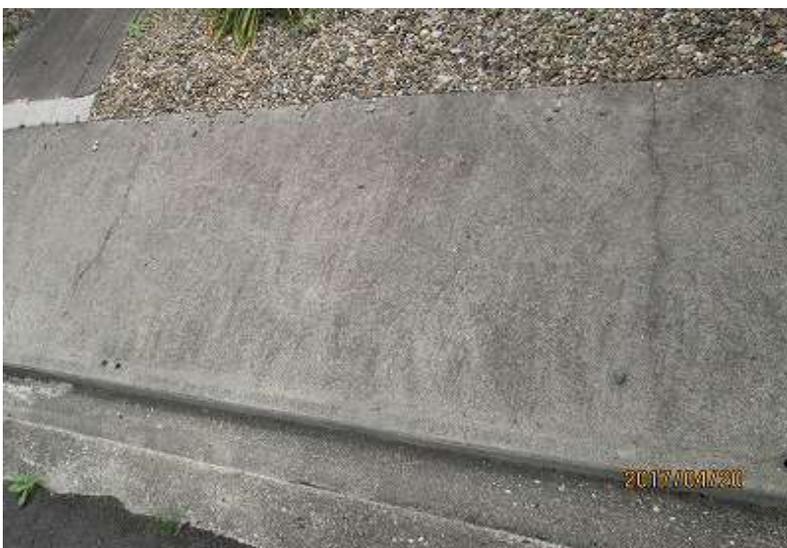
No.	3
撮影日	平成29年4月20日
撮影場所	西側

摘要	土間にひび割れがある。
File No.	7146

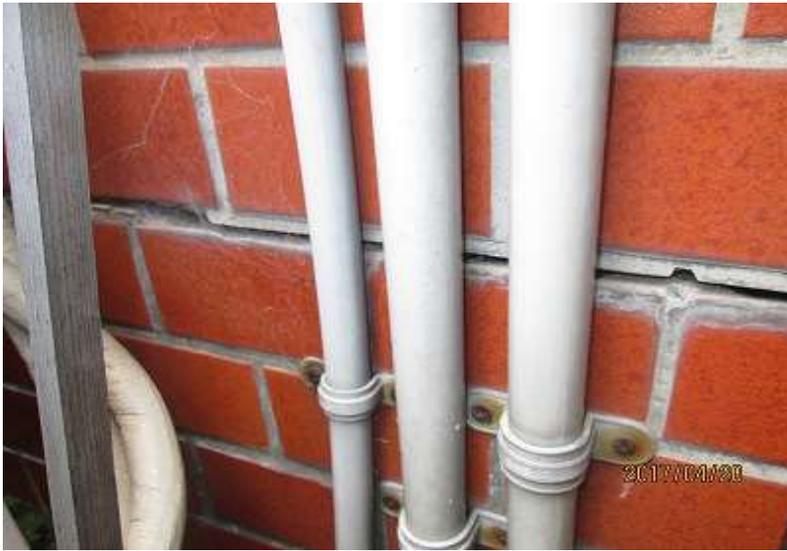
No.	4
撮影日	平成29年4月20日
撮影場所	西面

建物の外壁・軒裏に関して、大きなひび割れ、破損、浮き、はらみなどはないか、確認しました。正面タイル貼の目地に多数のひび割れ、隙間が見られます(写真 No. 4~8)。また、北面及び南面の窓下部にひび割れが見られます(写真 No. 15~18)。これは、下地の振動、伸縮により生じたものと思われませんが、この部分により水が浸入すると、土台、柱などが腐食し、建物の耐久性、強度に影響が出ますので、早目の補修が望まれます。

摘要	タイル目地に隙間がある。
File No.	7147

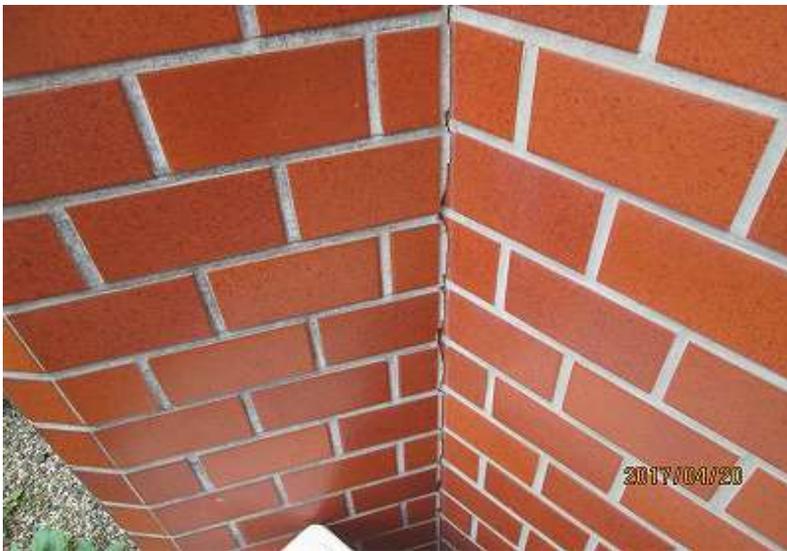
No.	5
撮影日	平成29年4月20日
撮影場所	西面

摘要	タイル目地に隙間がある。
File No.	7148

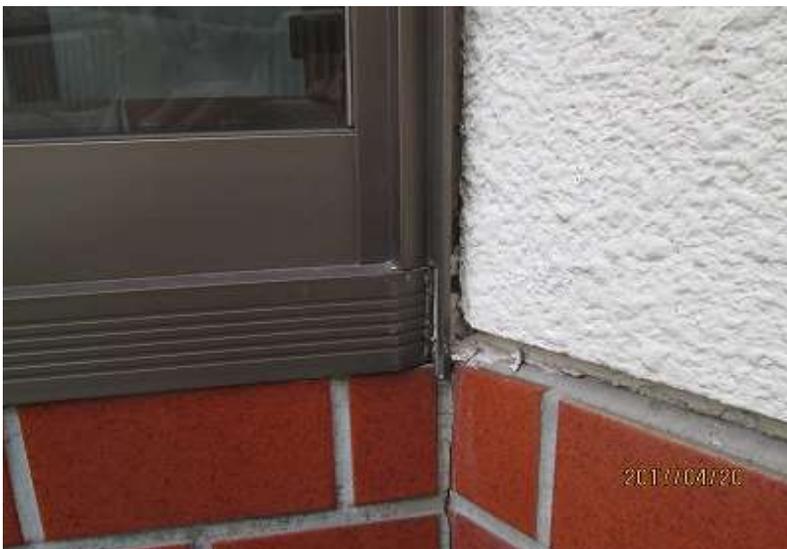
No.	6
撮影日	平成29年4月20日
撮影場所	西面

摘要	タイル目地に隙間がある。
File No.	7149

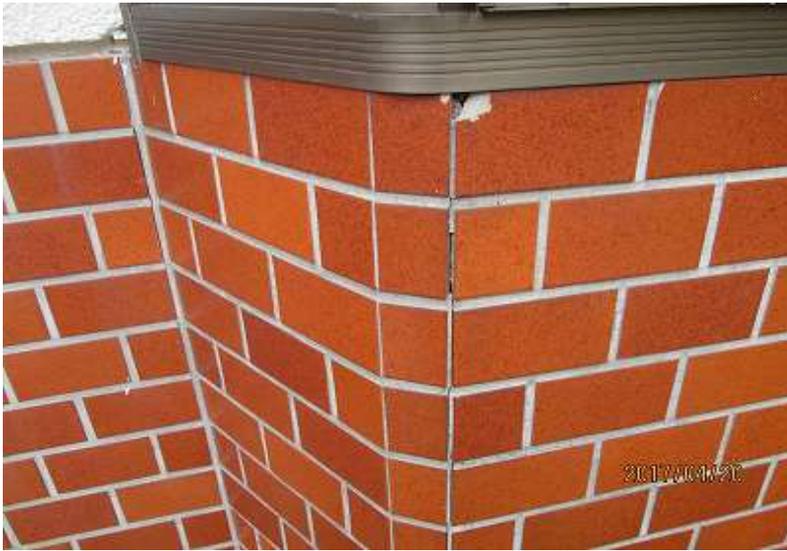
No.	7
撮影日	平成29年4月20日
撮影場所	西面

摘要	タイル目地に隙間がある。
File No.	7150

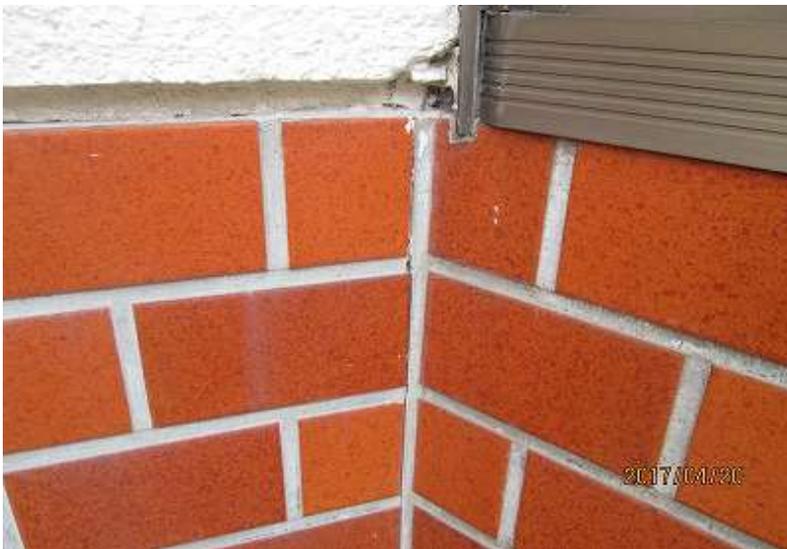
No.	8
撮影日	平成29年4月20日
撮影場所	西面

摘要	タイル目地に隙間がある。
File No.	7151

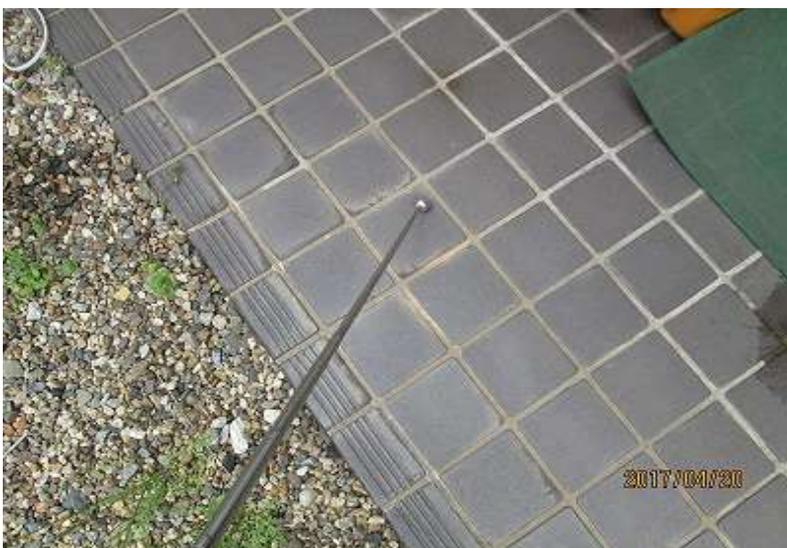
No.	9
撮影日	平成29年4月20日
撮影場所	玄関アプローチ

アプローチ土間タイル貼に関して、施工不良による浮き、めくれ、割れないか状況を確認しましたが、接着不良による浮きが確認されました(写真 No. 9)。土間ですので、大きな問題にはなっていませんが、タイルが、めくれたり、割れやすい状況となっています。

摘要	タイル貼に接着不良がないか 打診棒にて確認 浮きがある。
File No.	7152

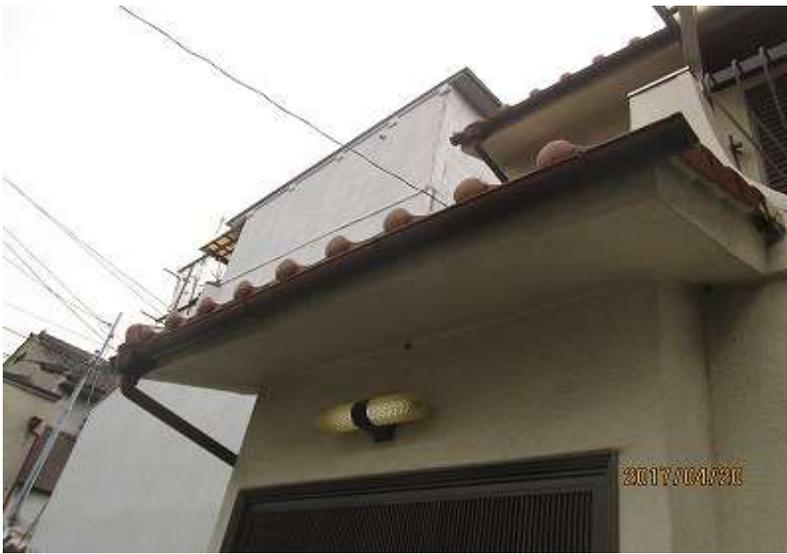
No.	10
撮影日	平成29年4月20日
撮影場所	西側

また、軒樋・縦樋の取付状況、劣化状況を確認しましたが、塗装が剥がれ、劣化しています(写真 No. 10)。今のところ、大きな問題にはなっていませんが、放置しておくと、劣化が進行し、樋の外れ、欠損となりますので、早目の補修が望まれます。

摘要	軒樋 塗装がめくれ、劣化が見られる。
File No.	7153

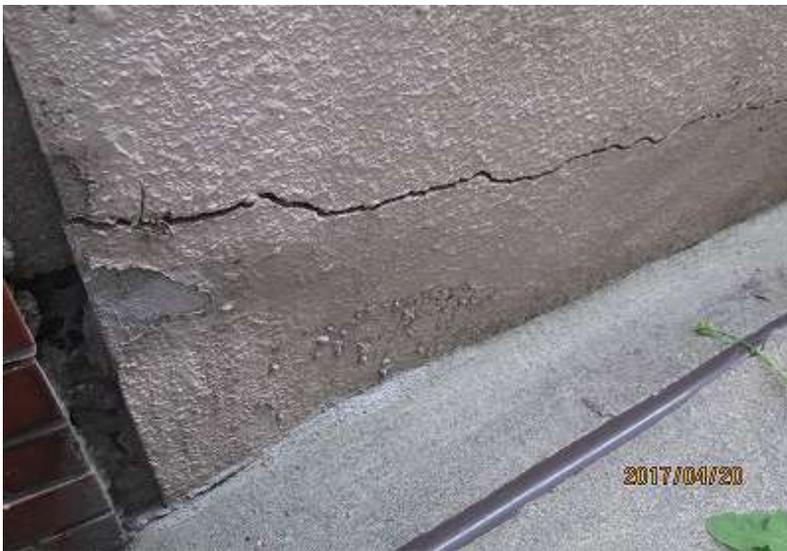
No.	11
撮影日	平成29年4月20日
撮影場所	西南側

建物の基礎コンクリートに関して、状況を確認しましたが、ひび割れ、欠損、鉄筋の露出など無く、問題ありません。しかしながら、土台との取り合い部分にひび割れがあります(写真 No. 11, 51)。これは、地震の際に土台の部分と基礎コンクリート部分と揺れ方が違うために、生じたものと思われませんが、この部分により水が浸入すると、土台、柱などが腐食し、建物の耐久性、強度に影響が出ますので、早目の補修が望まれます。

摘要	腰の部分にひび割れがある。
File No.	7154

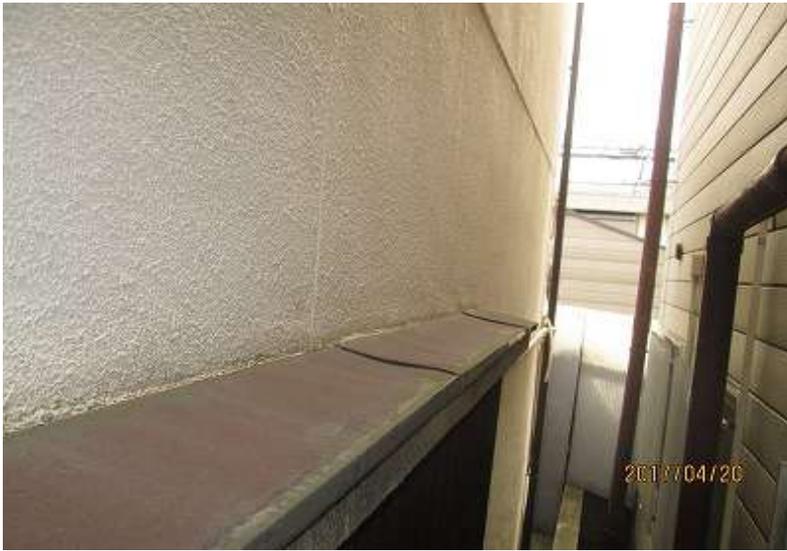
No.	13
撮影日	平成29年4月20日
撮影場所	南側

外壁に付いている小庇の劣化状況を確認しました。全体的に錆びがでています(写真 No.13,53)。今のところ、大きな問題にはなっていませんが、これが進行すると、鉄板部分が錆びて孔が開き、その部分から雨漏りして、水が内部に侵入すると、梁、柱などが腐食することがありますので、早目に塗装などして補修されることが望まれます。

摘要	小庇 塗装がめくれ、劣化が見られる。
File No.	7156

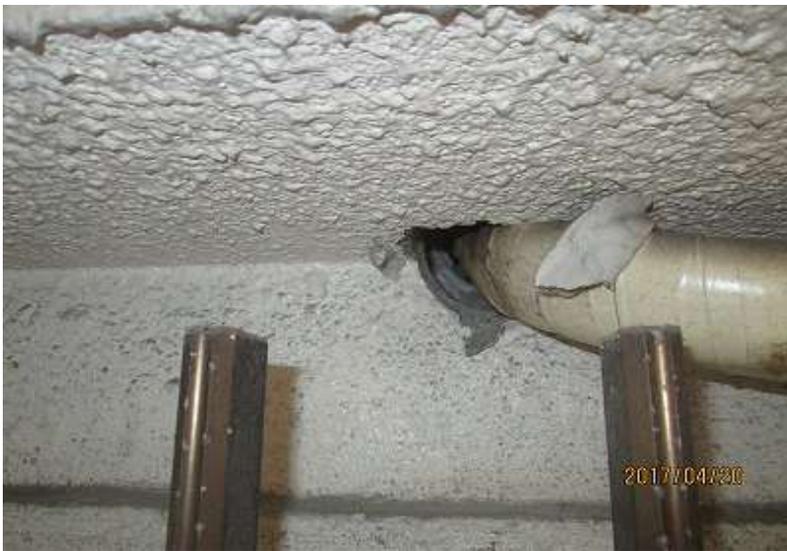
No.	14
撮影日	平成29年4月20日
撮影場所	南側

各所の空調配管廻りに隙間が見られます(写真 No. 14, 19)。この部分により水が浸入すると、土台、柱などが腐食し、建物の耐久性、強度に影響が出ますので、早目の補修が望まれます。

摘要	小庇下部 配管廻りに隙間がある。
File No.	7157

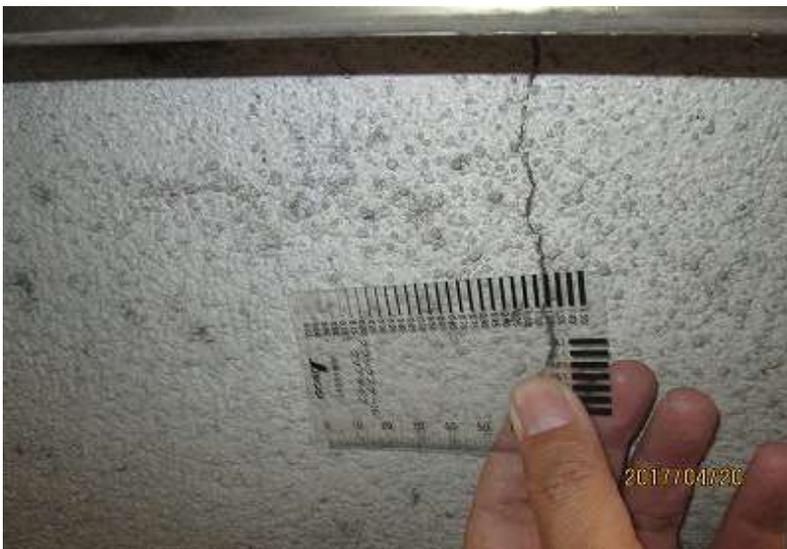
No.	15
撮影日	平成29年4月20日
撮影場所	南側

摘要	窓下部 ひび割れあり。 W=1.20mm
File No.	7158

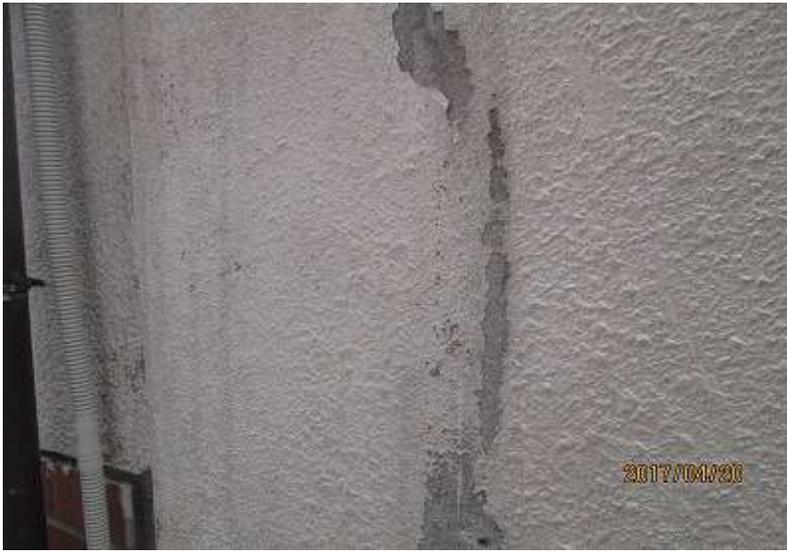
No.	16
撮影日	平成29年4月20日
撮影場所	南側

摘要	壁 塗装がめくれている。
File No.	7159

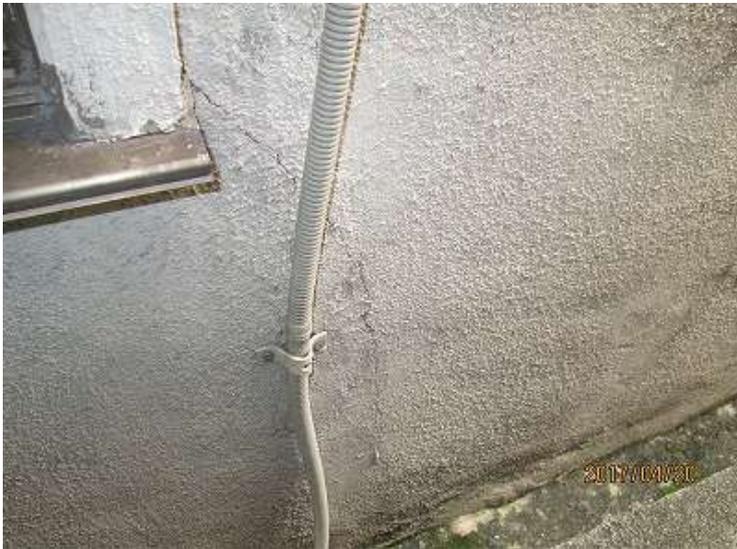
No.	17
撮影日	平成29年4月20日
撮影場所	南側

摘要	外壁 ひび割れがある。
File No.	7178

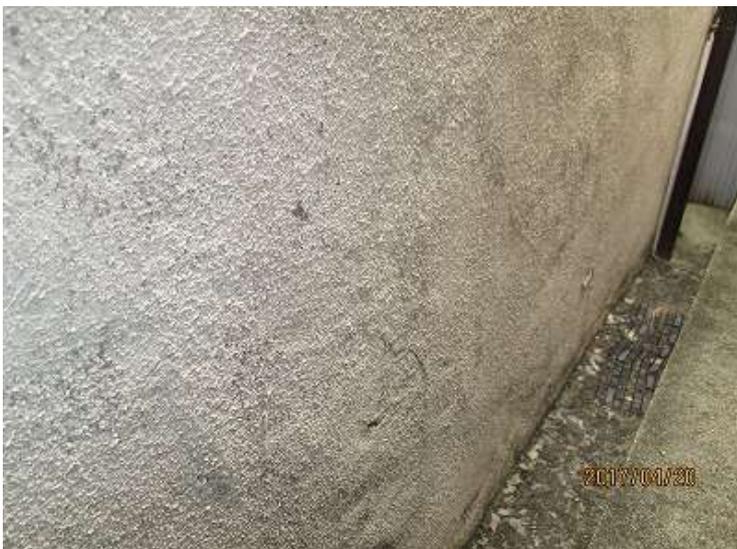
No.	18
撮影日	平成29年4月20日
撮影場所	南側

摘要	外壁 ひび割れがある。
File No.	7179

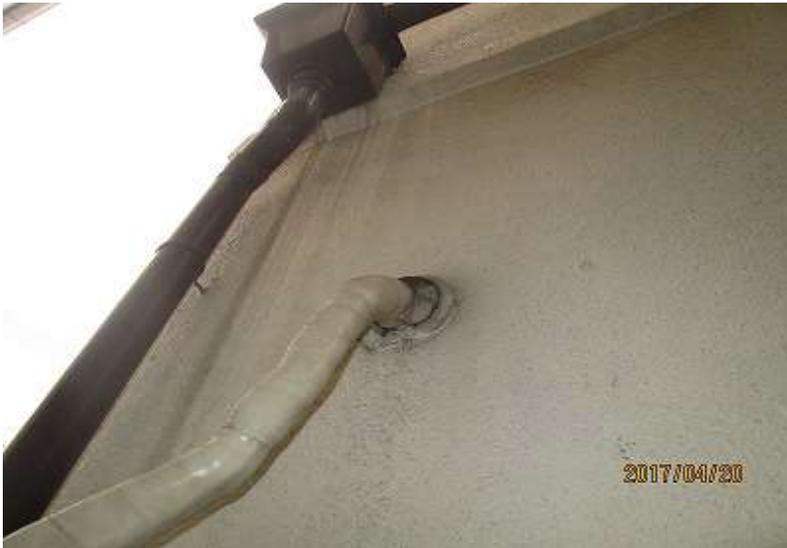
No.	19
撮影日	平成29年4月20日
撮影場所	南側

摘要	壁 配管廻りに隙間がある。
File No.	7160

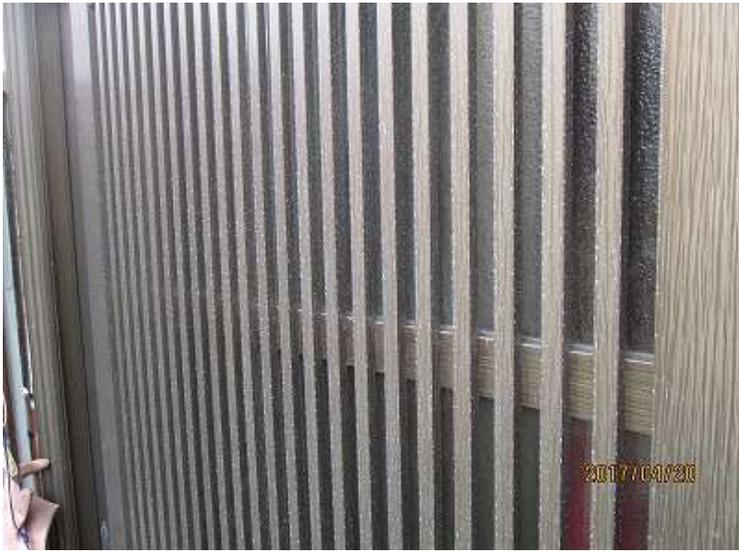
No.	25
撮影日	平成29年4月20日
撮影場所	玄関

玄関アルミ扉に腐食による白い斑点がありますが、劣化によるもので、大きな問題ではありません。

摘要	玄関扉 表面材が腐食している。
File No.	7166

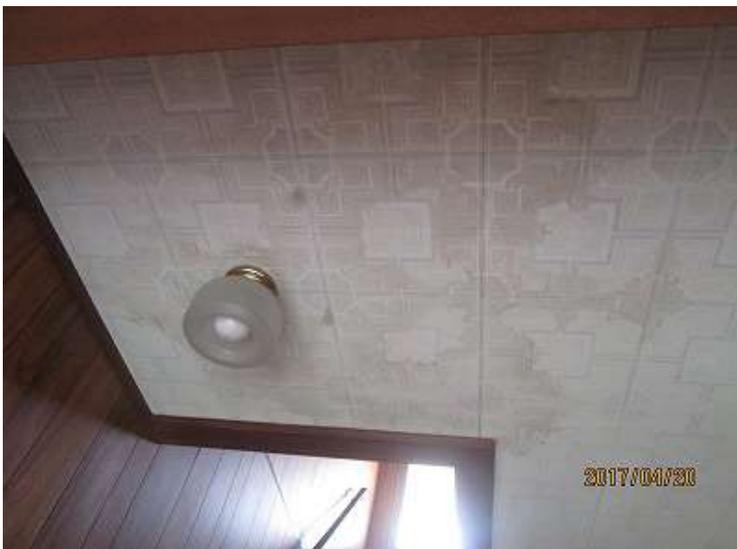
No.	33
撮影日	平成29年4月20日
撮影場所	玄関ホール

2階便所下の玄関ホール天井に漏水跡があります(写真 No. 33)。これは、便所の排水口より漏れたものと思われませんが、天井をめくるなどして、詳細調査が必要です。その他の部分に関して、雨漏り跡、結露跡など見れらず、大きな問題ははありません。

摘要	<p>天井 漏水跡がある。</p>
File No.	7175

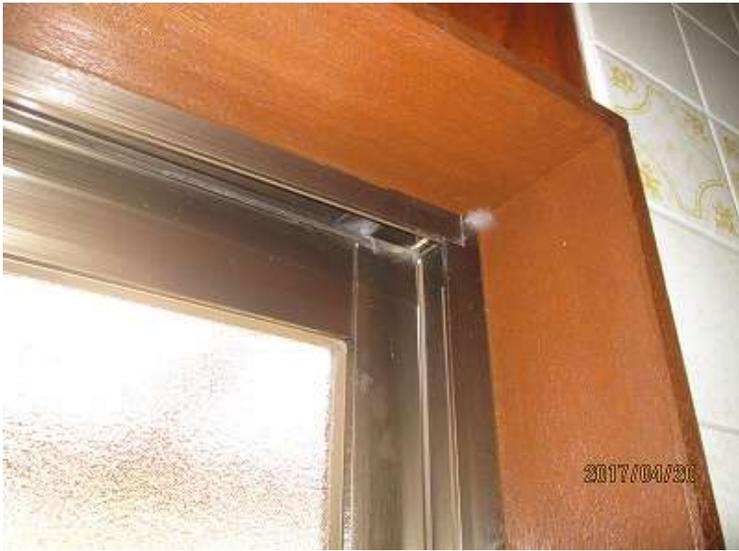
No.	37
撮影日	平成29年4月20日
撮影場所	キッチン

サッシュ、木製建具の傾き、開閉状況を確認しました。1階キッチンの勝手口ドアが閉める際、上部において、枠と擦れて、異音が出ます(写真 No. 37)。便所の扉が開閉時に床に擦れます(写真 No. 47)。また、2階西側の和室の収納扉が干渉して閉められない状態です(写真 No. 61)。いずれも、調整することにより、改善することができます。その他の部分に関しては、施錠状況、開閉状況など問題はありません。

摘要	勝手口ドア 開閉時に擦れて異音がする。
File No.	7181

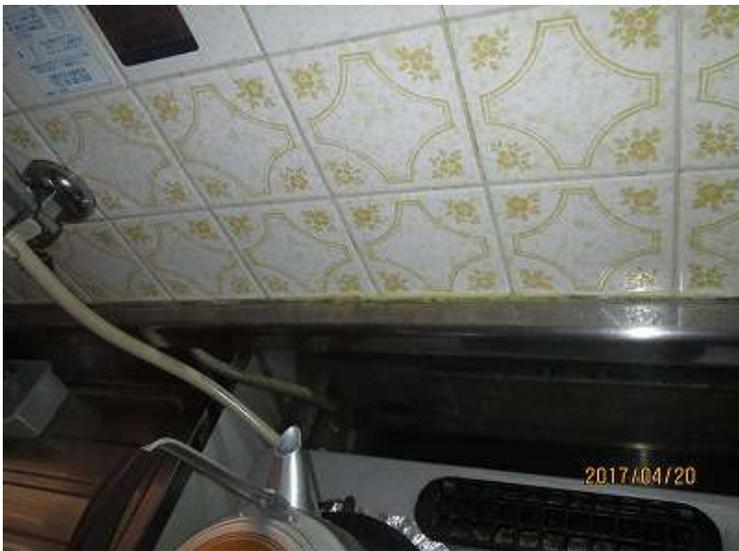
No.	38
撮影日	平成29年4月20日
撮影場所	キッチン

浴室、キッチンの壁タイルが割れ、目地に多数の隙間があります(写真 No. 40～45)。また、キッチンの流し台とタイルとの取り合いのコーキングが劣化し、隙間があります(写真 No. 38)。この部分により水が浸入すると、土台、柱などが腐食し、建物の耐久性、強度に影響が出ますので、早目の補修が望まれます。

摘要	流し廻りコーキング 劣化して、隙間がある。
File No.	7182

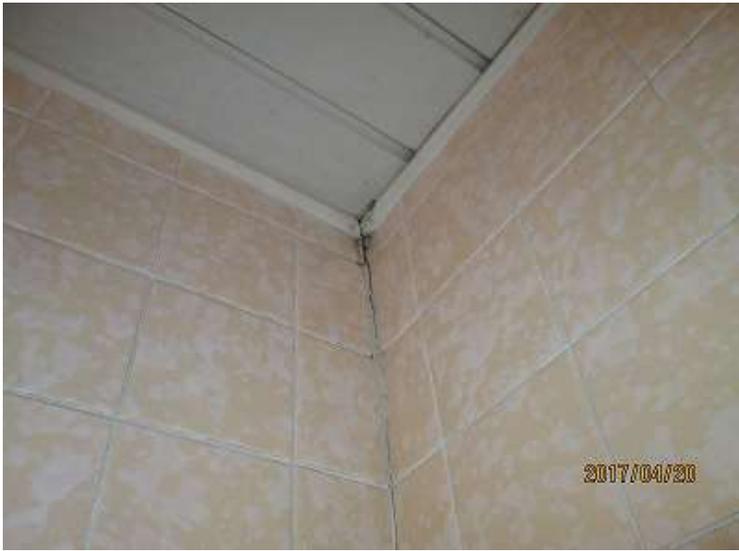
No.	40
撮影日	平成29年4月20日
撮影場所	浴室

摘要	タイル目地が切れて、隙間がある。
File No.	7184

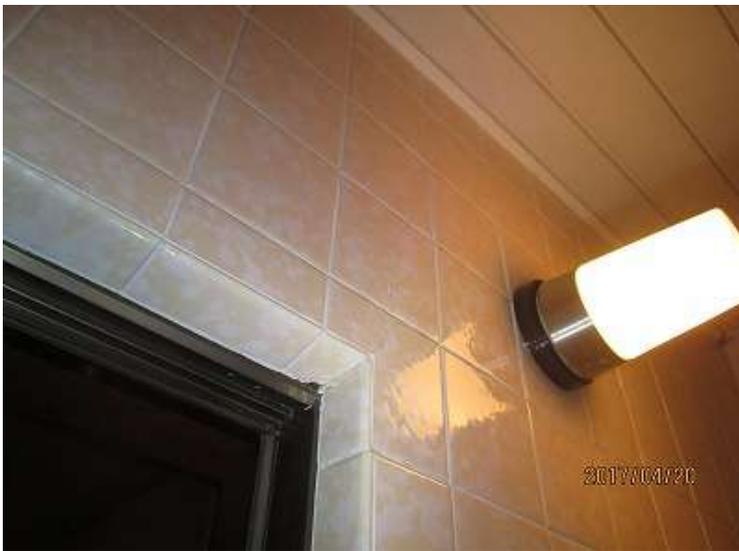
No.	41
撮影日	平成29年4月20日
撮影場所	浴室

摘要	タイル目地が切れて、隙間がある。
File No.	7185

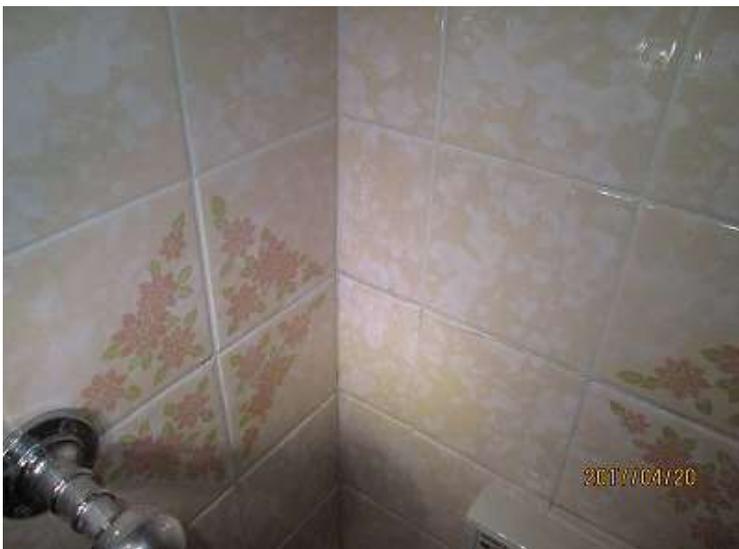
No.	42
撮影日	平成29年4月20日
撮影場所	浴室

摘要	タイル目地が切れて、隙間がある。
File No.	7186

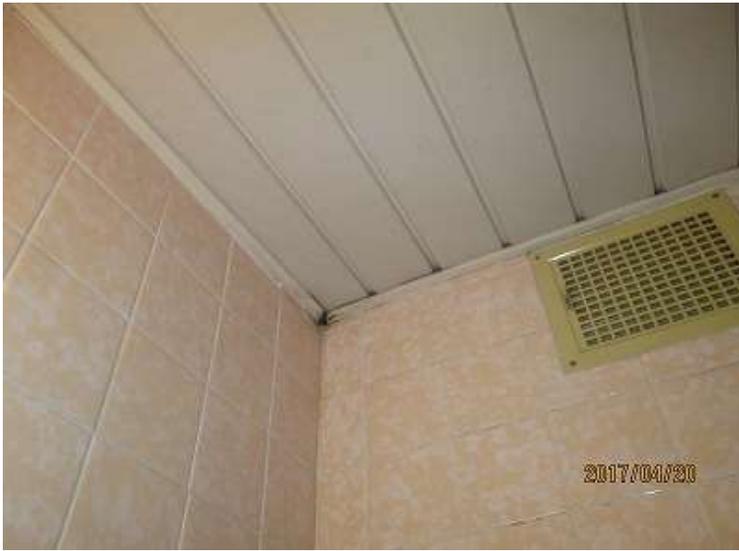
No.	43
撮影日	平成29年4月20日
撮影場所	浴室

摘要	タイル目地が切れて、隙間がある。
File No.	7187

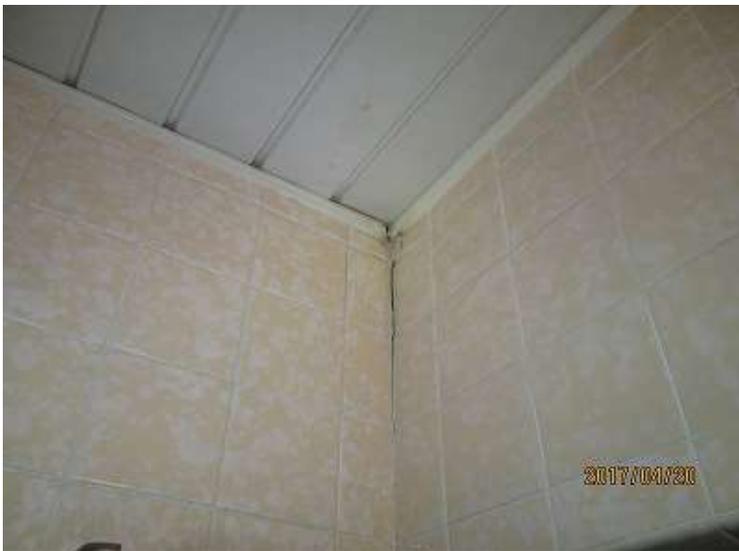
No.	44
撮影日	平成29年4月20日
撮影場所	浴室

摘要	タイル目地が切れて、隙間がある。
File No.	7188

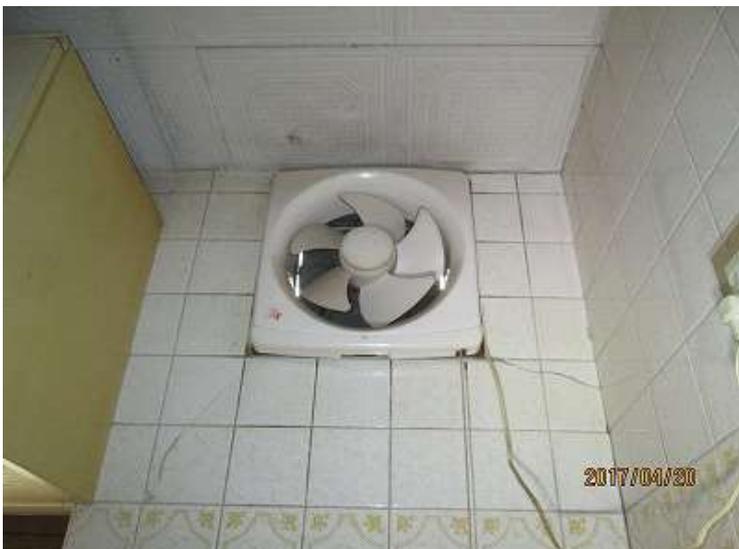
No.	45
撮影日	平成29年4月20日
撮影場所	キッチン

摘要	タイルが割れている。
File No.	7189

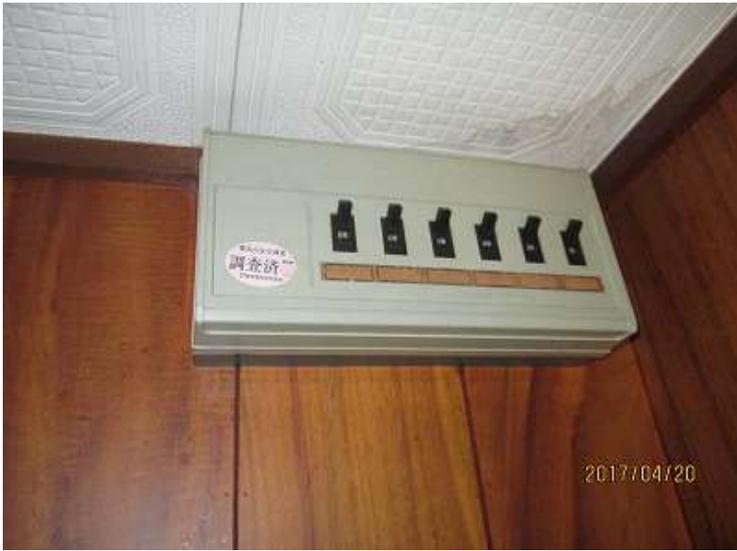
No.	46
撮影日	平成29年4月20日
撮影場所	キッチン

電気設備に関して、全てのスイッチ、照明器具、インターホン、空調機器の動作、取付状態、通電状態についてチェックしましたが、いずれも良好で問題ありません。分電盤の状況ですが、6回路となっています(写真 No.46)。最近では、容量の大きい機器が多いので、同時使用をすると、過電流となり、ブレーカーが落ちる場合がありますので、使用する際には注意が必要です。

摘要	分電盤の確認 回路数が少ない。
File No.	7190

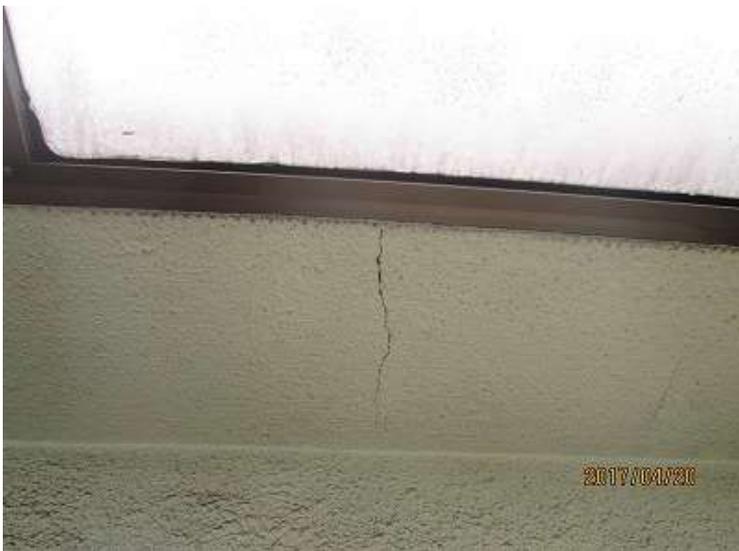
No.	49
撮影日	平成29年4月20日
撮影場所	サービスヤード

裏のサービスヤードの小庇裏にひび割れが見られます。屋根があり、水がかかるところでもありませんので、緊急性はありませんが、補修されることをお勧めします。また、土間コンクリートに多数のひび割れがありますが、建物ではないため、大きな問題ではありません。

摘要	軒裏にひび割れあり。
File No.	7194

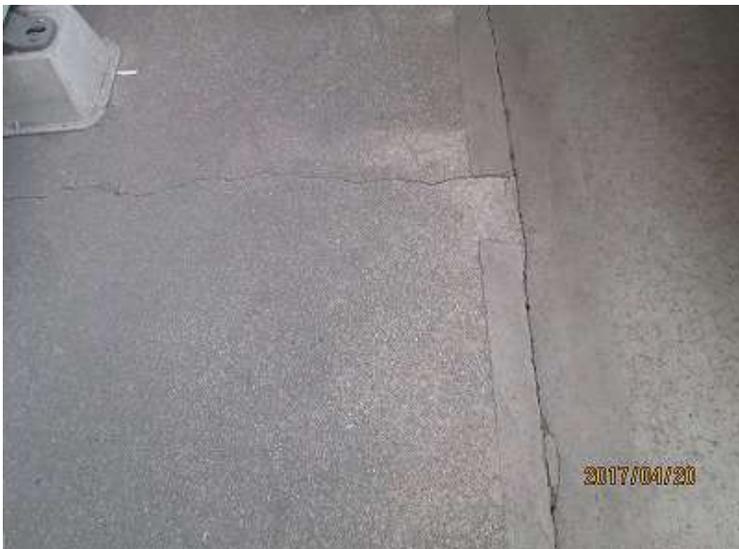
No.	50
撮影日	平成29年4月20日
撮影場所	サービスヤード

摘要	土間コンクリート ひび割れあり。
File No.	7195

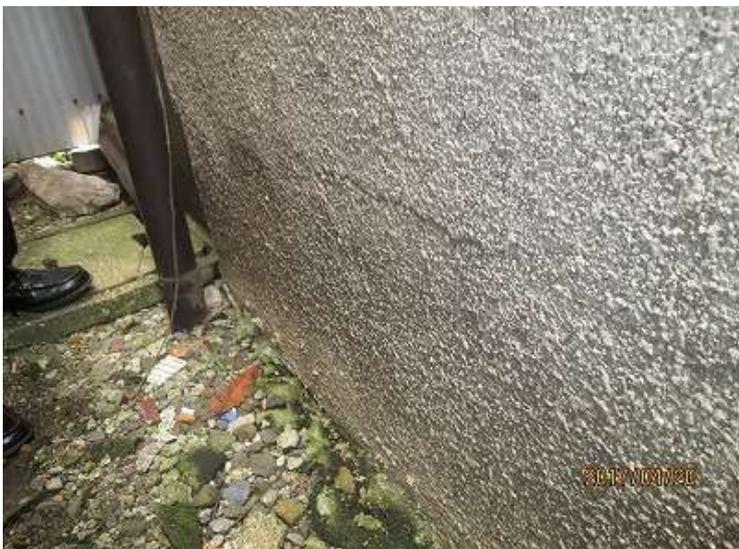
No.	51
撮影日	平成29年4月20日
撮影場所	北東側

摘要	腰の部分にひび割れが ある。
File No.	7197

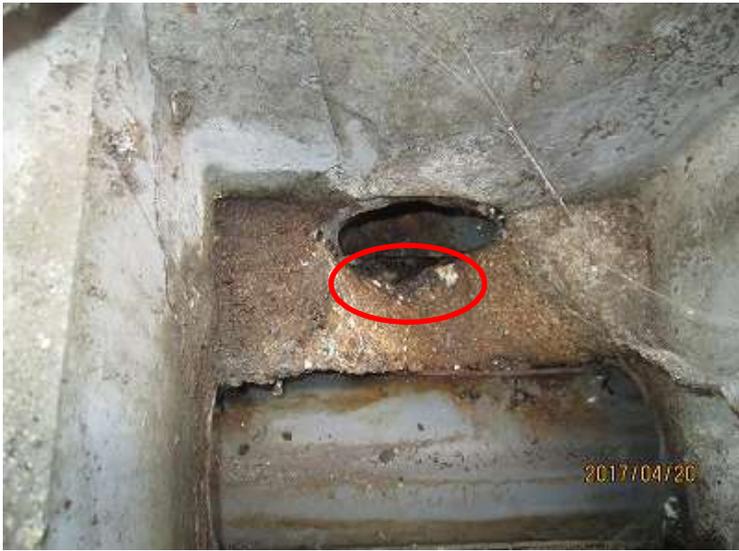
No.	52
撮影日	平成29年4月20日
撮影場所	北側

汚水会所に関しては、キッチンからの排水管の先端において、底のコンクリートの穴がありました(写真 No. 52)。今のところ、大きな問題になっていませんが、この部分に汚物が堆積し、排水管がオーバーフローすることもありますので、早目の掃除が望まれます。

摘要	汚水会所内部 排水管出口部分 コンクリートが割れて、 穴がある。
File No.	7198

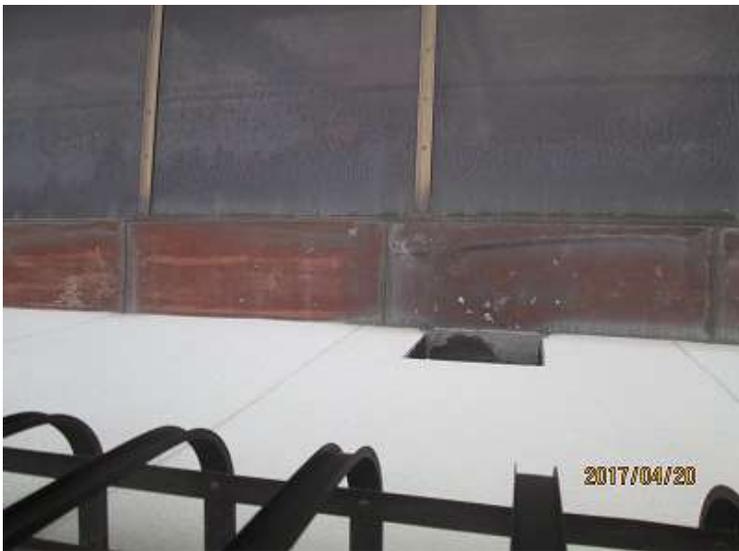
No.	53
撮影日	平成29年4月20日
撮影場所	東側

摘要	小庇 塗装がめくれ、劣化が 見られる。
File No.	7199

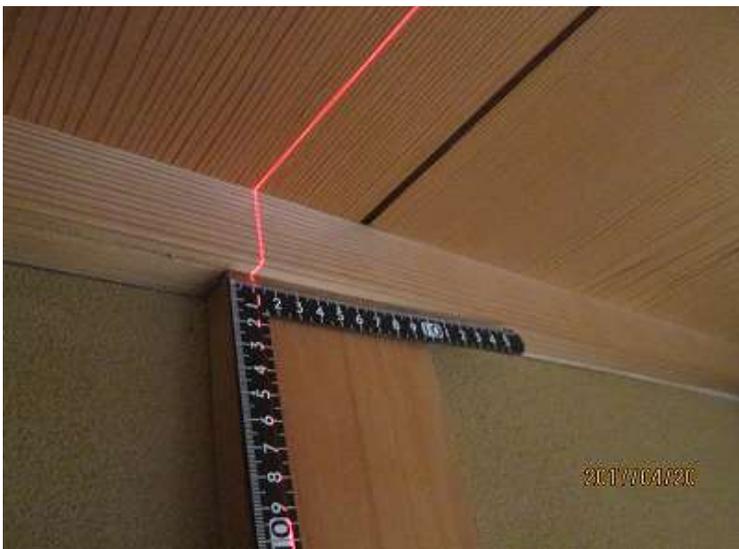
No.	54
撮影日	平成29年4月20日
撮影場所	2階和室6帖

各部屋の壁・柱にレーザーレベル器を当てて、傾きを確認しました(写真 No. 30, 31, 32, 54)。2階和室の柱において、最大10mm程度の傾きはありましたが、許容範囲です。床に関して、2mm程度の高低差がありましたが、許容範囲です。これらの結果より、地盤、建物は傾いていません。

摘要	柱 レーザーレベルを設置して、 傾きを確認 北方向に10mm傾いている 大きな問題無し
File No.	7201

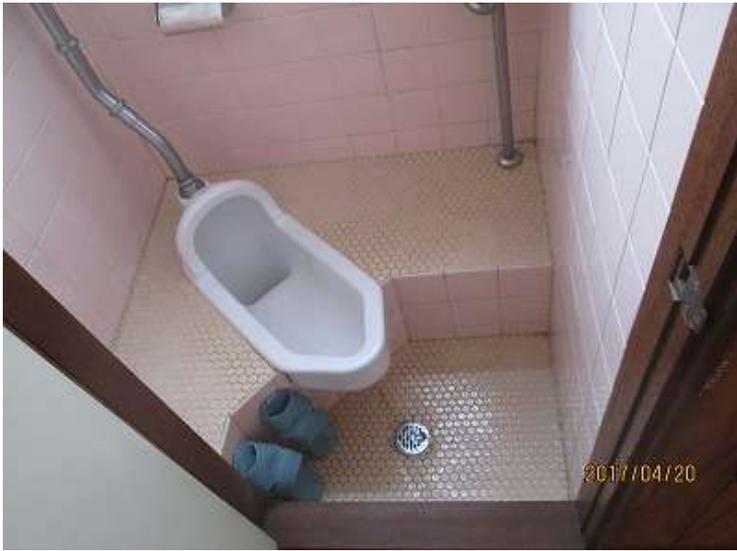
No.	55
撮影日	平成29年4月20日
撮影場所	2階便所

摘要	排水時に水漏れがある。
File No.	7202

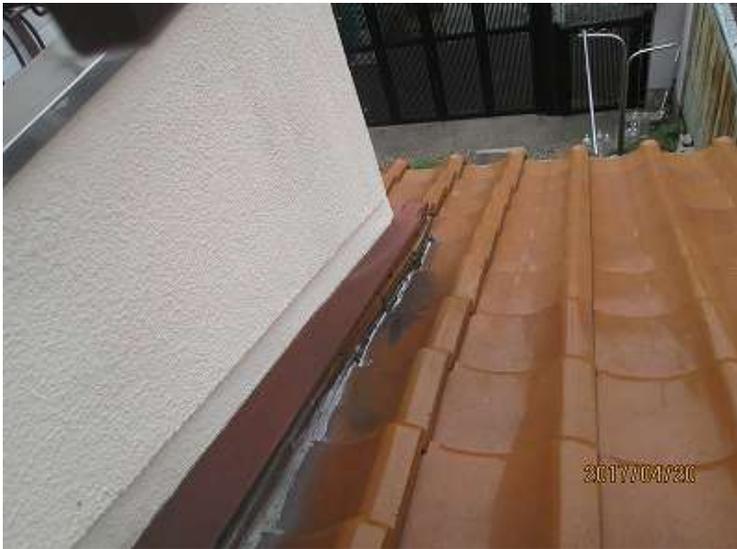
No.	56
撮影日	平成29年4月20日
撮影場所	西側下屋根

2階廊下から下屋根瓦の状況を確認しました。土葺き洋瓦です。ひび割れ、ズレ、劣化などは見られません(写真 No. 56)。大屋根は確認できていませんが、同様の状況と思われます。土葺き洋瓦は、非常に重たいもので、地震の際には、軽いスレート葺きの建物と比べると、大きく揺れ、倒壊しやすいものです。

壁との取り付け部分の雨押え金物は、劣化して腐食しています(写真 No. 56)。これが進行すると、鉄板部分が錆びて孔が開き、その部分から雨漏りして、水が内部に侵入すると、梁、

柱などが腐食することがありますので、早目に塗装などして補修されることが望めます。

摘要	瓦には、ひび割れ、ズレなど無い。 壁との取り合い雨押え金物が劣化している。 瓦が非常に重たい。
File No.	7204

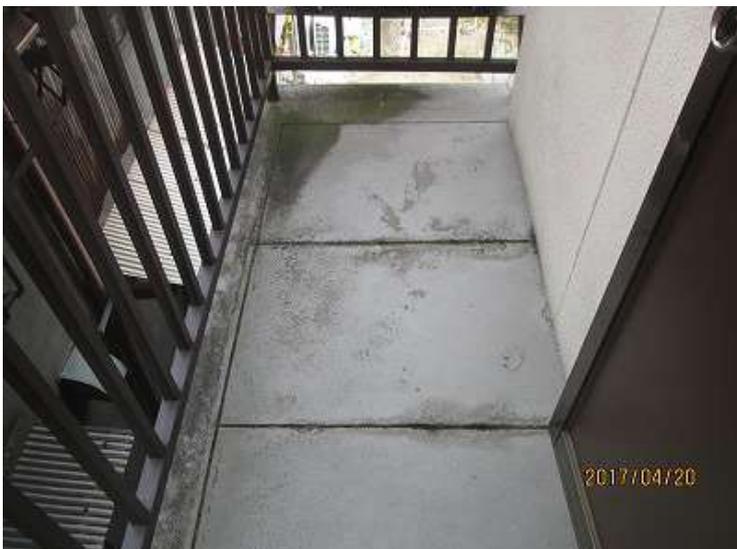
No.	57
撮影日	平成29年4月20日
撮影場所	北東側バルコニー

バルコニーの状況に関して、確認しました。北東側、西側ともに防水塗装面にひび割れがあります(写真 No. 57,58,59)。まだ、初期状態であり、直接の雨漏りの原因とはなりません。これを放置しておくと、防水の劣化が早くなりますので、早めに補修されることをお勧めします。

摘要	防水が劣化して、めくれている。
File No.	7205

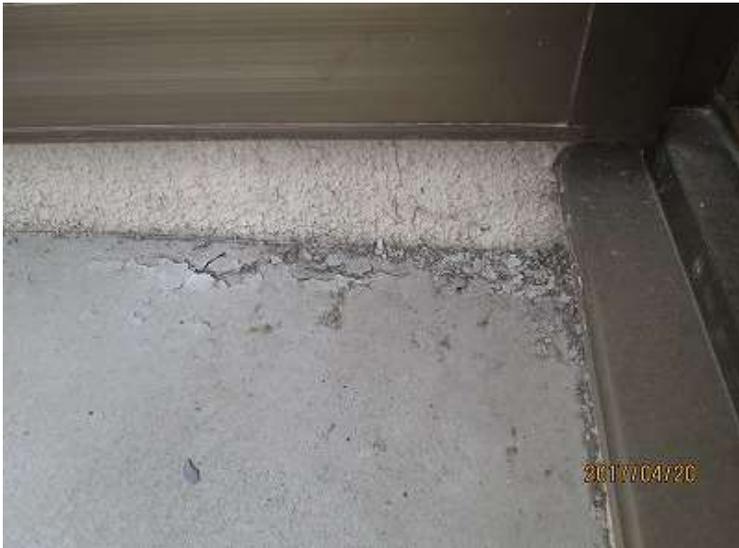
No.	58
撮影日	平成29年4月20日
撮影場所	北東側バルコニー

摘要	防水が劣化して、めくれている。 (同上 拡大)
File No.	7206

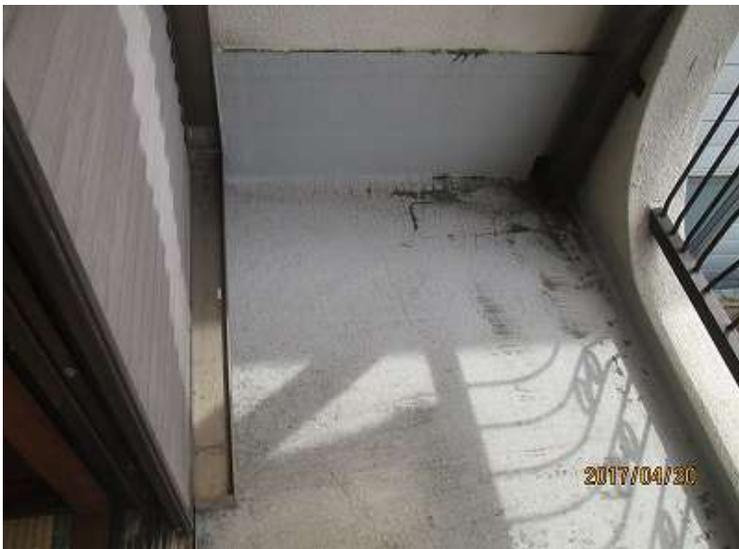
No.	59
撮影日	平成29年4月20日
撮影場所	西側バルコニー

摘要	防水が劣化して、めくれている。
File No.	7207

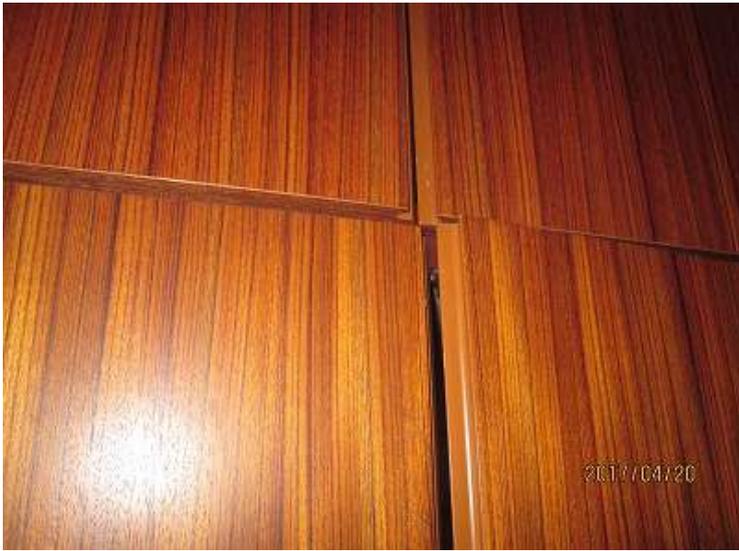
No.	61
撮影日	平成29年4月20日
撮影場所	和室6帖(西)

摘要	物入れ扉 閉めた際に扉があたる。
File No.	7209

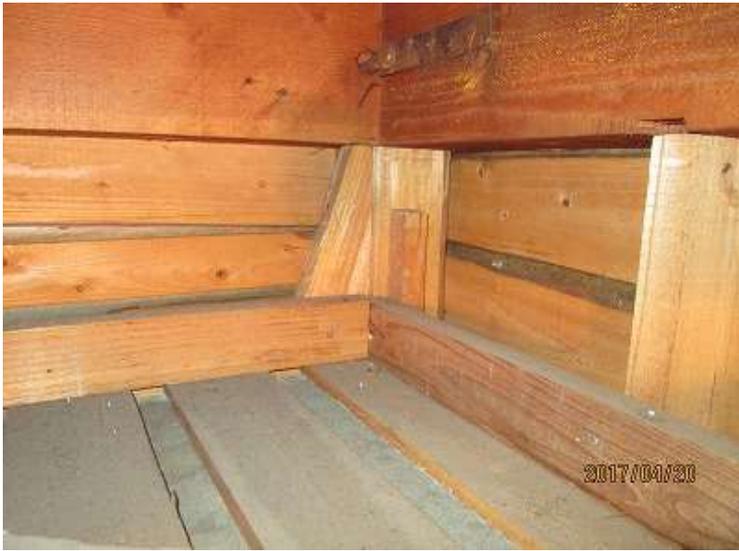
No.	64
撮影日	平成29年4月20日
撮影場所	小屋裏

筋かいは、写真 No.64 の通り、部分的に見ることができます。しかしながら、柱頭には金物が確認できません。柱頭に金物がついていなければ、建物が揺れた際に、柱が梁から外れやすく、倒壊の原因となりますので、リフォームをされる際に、設置されることをお勧めします。

摘要	要所、要所に筋違いが 見られる。
File No.	7212

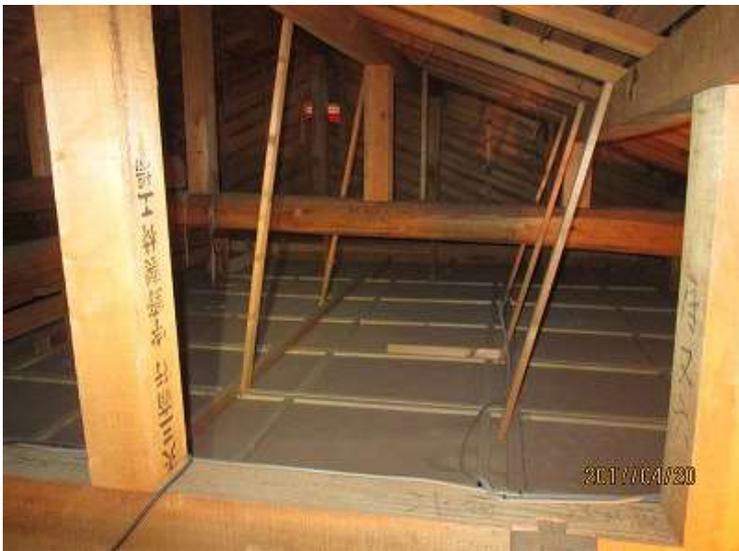
No.	68
撮影日	平成29年4月20日
撮影場所	小屋裏

2階収納天井点検口より、天井裏の状況を確認しました。梁、束、火打ち、筋かい、垂木などの設置状況はしっかりとしており問題はありません。換気状況は、乾燥しており、問題ありません(写真 No.63～69)。しかしながら、断熱材が入っていないために、断熱性は期待できません。省エネ対策のために断熱材を設置されることをお勧めします。

摘要	小屋裏状況 断熱材は入っていない。
File No.	7218

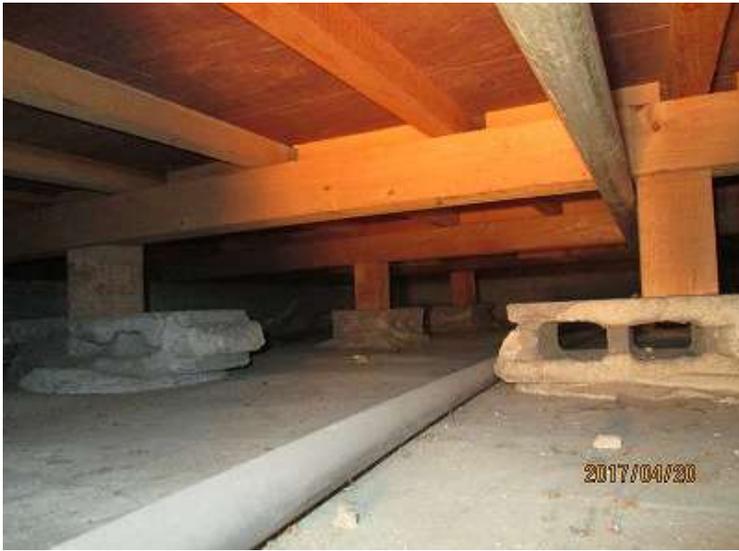
No.	70
撮影日	平成29年4月20日
撮影場所	床下

また、土台、大引き、根太などを床組み材には、白蟻害などはありません。乾燥状況は良く、土間コンクリートも打設してあるために、今後も白蟻害は発生しにくい状況です。しかしながら、可能性はゼロではありませんので、防蟻工事は定期的に施術されることをお勧めします。小屋裏と同様に、床下には断熱材が入っていないため、断熱性は期待できません(写真 No.70～72)

摘要	土間にはコンクリートが打設されている。 換気状況は良い。 床組み材に腐食は無い。 断熱材は入っていない。
File No.	7222

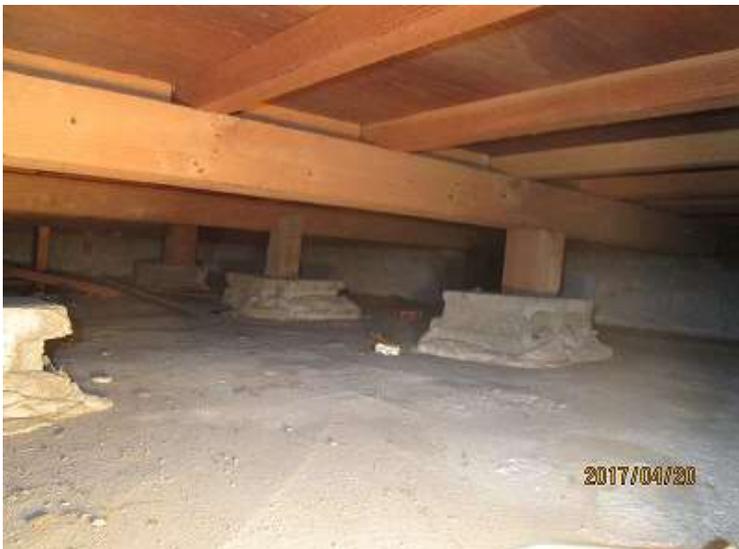
No.	71
撮影日	平成29年4月20日
撮影場所	床下

摘要	土間にはコンクリートが打設されている。 換気状況は良い。 床組み材に腐食は無い。 断熱材は入っていない。
File No.	7224

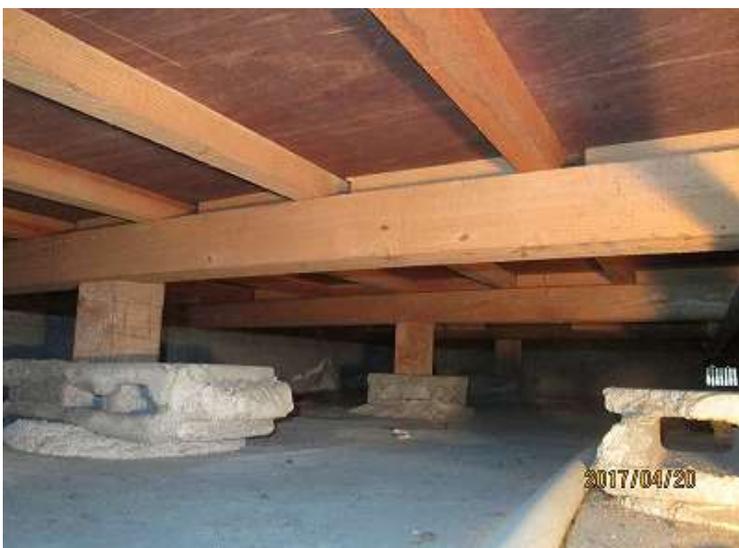
No.	72
撮影日	平成29年4月20日
撮影場所	床下

摘要	土間にはコンクリートが打設されている。 換気状況は良い。 床組み材に腐食は無い。 断熱材は入っていない。
File No.	7225

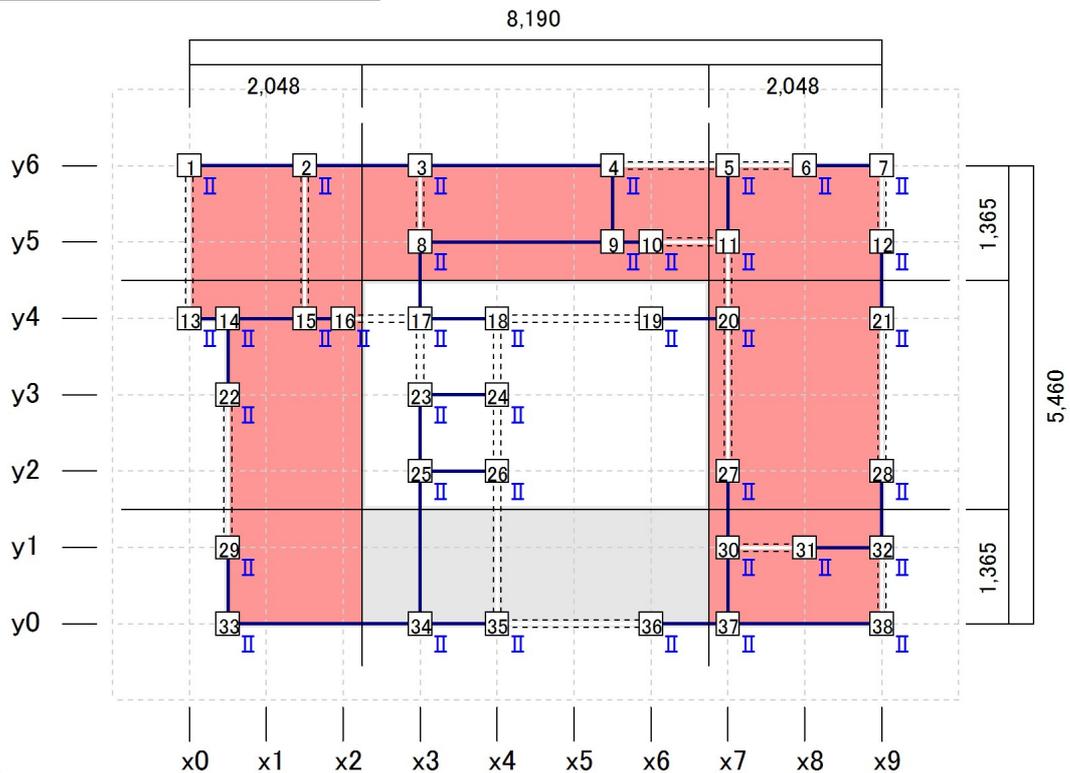
1階 評点 X方向:0.49 Y方向:0.31

これらの理由から、P. 39 の通り、評点は、0.31 であり、大地震が来ると、倒壊する可能性が高いという結果になっています。
