建物調査報告書

〇〇邸の建物調査結果を以下の通りに報告致します。

株式会社アーキアシスト
神戸市中央区元町通6-1-4-4A
安水正一級建築士事務所 安水 正

- 内 容 : 一戸建て住宅の建物検査
- 調 査 日 : 平成 20 年〇月〇日(日) 10:00～17:00、 月 日(水) 15:00～18:00
- 場 所 : 〇〇〇〇〇〇〇〇
- 構造規模 : 木造軸組工法、〇〇㎡
- 竣 工 : 昭和 54 年 7 月
- 調 査 員 : 安水正(一級建築士 登録 No. 229648)、竹中清之
- 調査要領 :
1. 外部に関して
 - 建物(地盤)が傾いていないか。
 - 外壁仕上げ材に大きなキズ・ムラ・汚れなどがいないか、劣化状況はどうか。
 - 開口部まわりのコーキングは適切になされているか、劣化状況はどうか。
 - サッシは腐食していないか、コーキングなど劣化状況はどうか。
 - 基礎コンクリートにひび割れはないか。
 - 土間コンクリートにひび割れはないか。
 - 雨仕舞いは適切になされているか。
 - 設備機器が正常に作動しているか、劣化状況はどうか。
 - 外部排水が正常に流れているか。
 - 配管、会所の詰まり、匂い、劣化状況はどうか。
 - インターホンなど正常に作動するか。
 - バルコニーにおける防水の劣化状況はどうか。
 - バルコニールーフトレンドレンの取付状況、劣化状況はどうか。
 - バルコニー手摺りなどの取付状況、劣化状況はどうか。
 - 樋の取付状況、劣化状況はどうか。

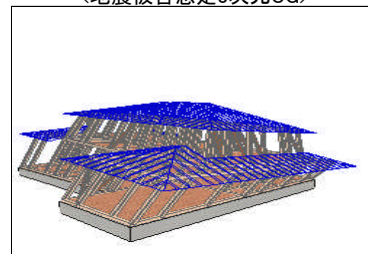
<地震被害想定3次元CG>

上部構造評点のうち最小の値	評点	判定
0.51	1.5以上	◎倒壊しない
	1.0以上~1.5未満	○一応倒壊しない
	0.7以上~1.0未満	△倒壊する可能性がある
	0.7未満	×倒壊する可能性が高い

階	方向	強さ P (kN)	配置 低減係数 E	劣化度 低減係数 D	保有耐力 Pd = P*E*D (kN)	必要耐力 Qr (kN)	評点 Pd/Qr	グラフ			判定
								0.7	1.0	1.5	
2	X	38.29	1.00	1.00	38.29	51.95	0.73	■			△ 倒壊する可能性がある
	Y	34.90	1.00		34.90		0.67	■			× 倒壊する可能性が高い
1	X	67.39	0.75		50.54	96.45	0.52	■			× 倒壊する可能性が高い
	Y	66.57	0.75		49.92		0.51	■			× 倒壊する可能性が高い

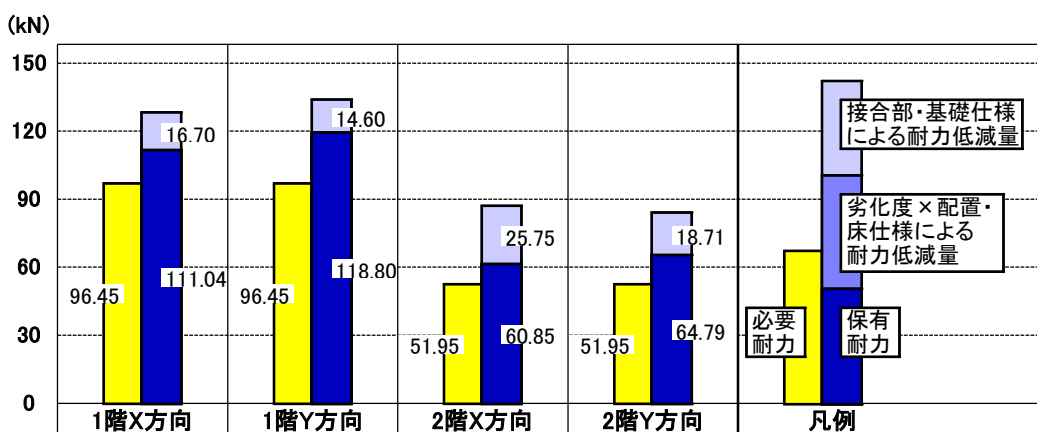
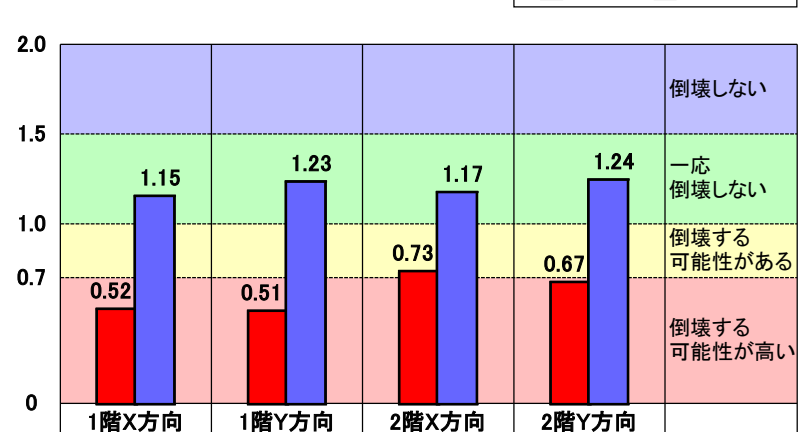
必要耐力・保有耐力 (kN)

補強計画2						
階	方向	配置低減係数	劣化低減係数	保有耐力 (kN)	必要耐力 (kN)	上部構造評点
2	X	1.00	1.00	60.85	51.95	○ 1.17
	Y	1.00		64.79		○ 1.24
1	X	1.00		111.04	96.45	○ 1.15
	Y	1.00		118.80		○ 1.23
				合計	4.79

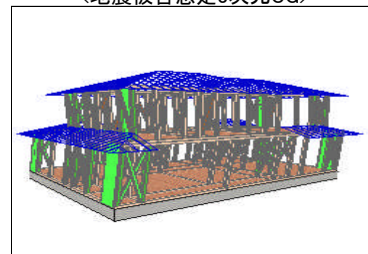
<地震被害想定3次元CG>

上部構造評点のうち最小の値	評点	判定
1.15	1.5以上	◎倒壊しない
	1.0以上~1.5未満	○一応倒壊しない
	0.7以上~1.0未満	△倒壊する可能性がある
	0.7未満	×倒壊する可能性が高い

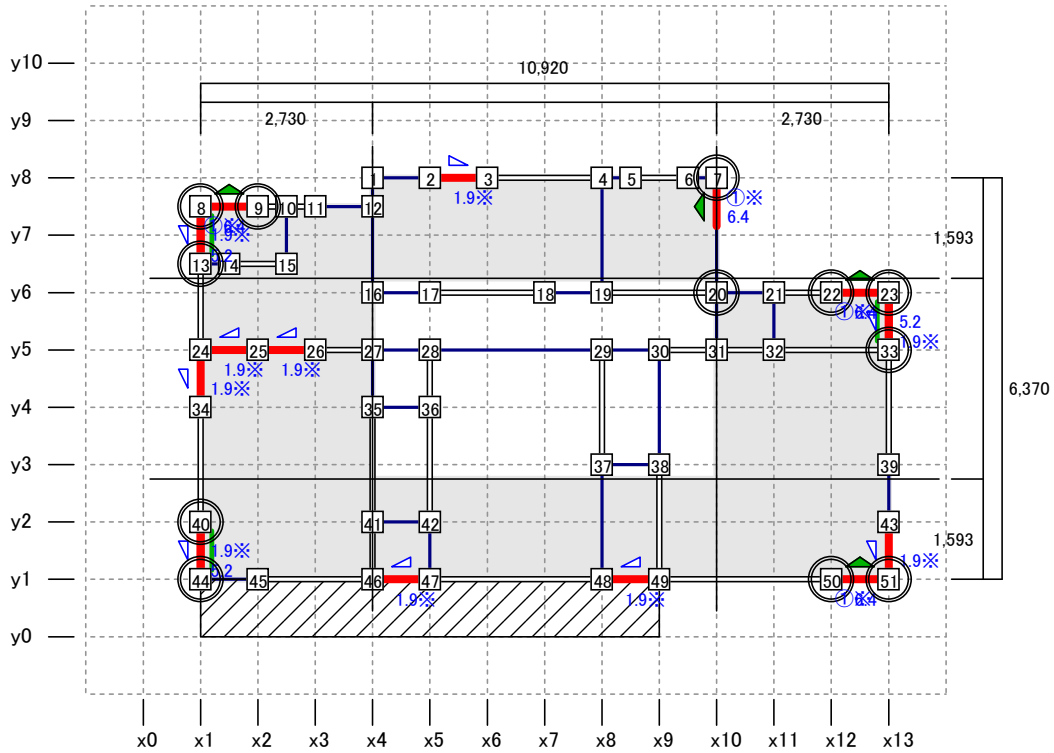
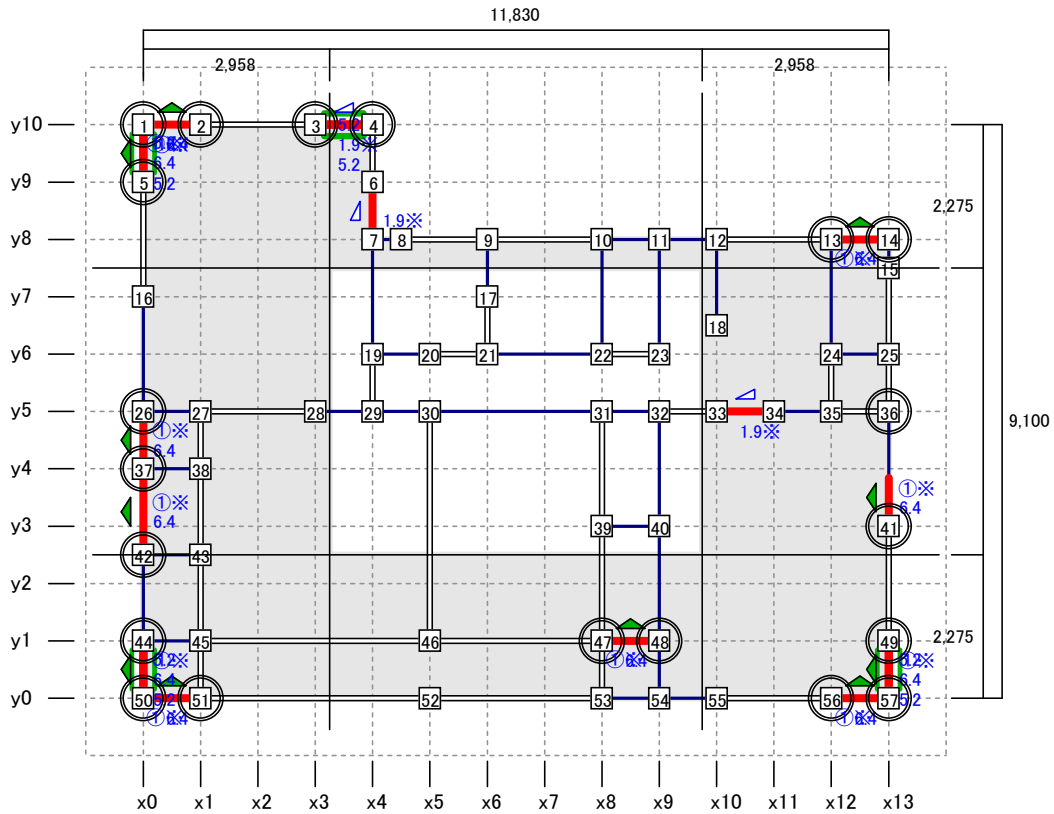
分類	項目	アドバイス	場所
バランス	配置	配置のバランスが良くないので、壁に関する補強は建物の弱い側よりの壁に関して重点的に行うと効果的です。	1階左下側X、Y方向
壁関連	一般壁		
	筋かい	筋かいを追加・強化することによって評点を上げることができます。	1階X、Y方向 2階X、Y方向
	開口	開口の割合が高いので、開口部を通常の壁に変えることによって評点を上げることができます。	1階X方向
	木製筋かい接合部		
	柱頭柱脚接合部	両脇の柱の接合部の強さが十分でない壁があるので、強い接合金物を使うことによって評点を上げることができます。	1階X、Y方向 2階X、Y方向
	外壁面材	外壁に面材耐力壁を張ることによって評点を上げることができます。	1階X、Y方向 2階X、Y方向
	内壁面材	内壁に面材耐力壁を張ることによって評点を上げることができます。	1階X、Y方向 2階X、Y方向
柱関連	柱太さ		
その他	建物重量	建物が重いので、軽くすることによって評点を上げることができます。	
	基礎		
	床仕様		
	劣化

しかしながら、耐震診断によると今後予想される大地震に対しては「倒壊する可能性が高い」となっていますので、弱い部分を補強される事をお勧めします。補強方法としては、1、2 階共、四隅に筋違いを入れ、柱頭、柱脚を金物で補強し、構造用合板を張りなどして耐力壁をつくる事です。劣化している部分のリフォームと合わせ、このように耐震補強する事により、これからの 15 年、20 年の使用に耐えうるものと判断致します。

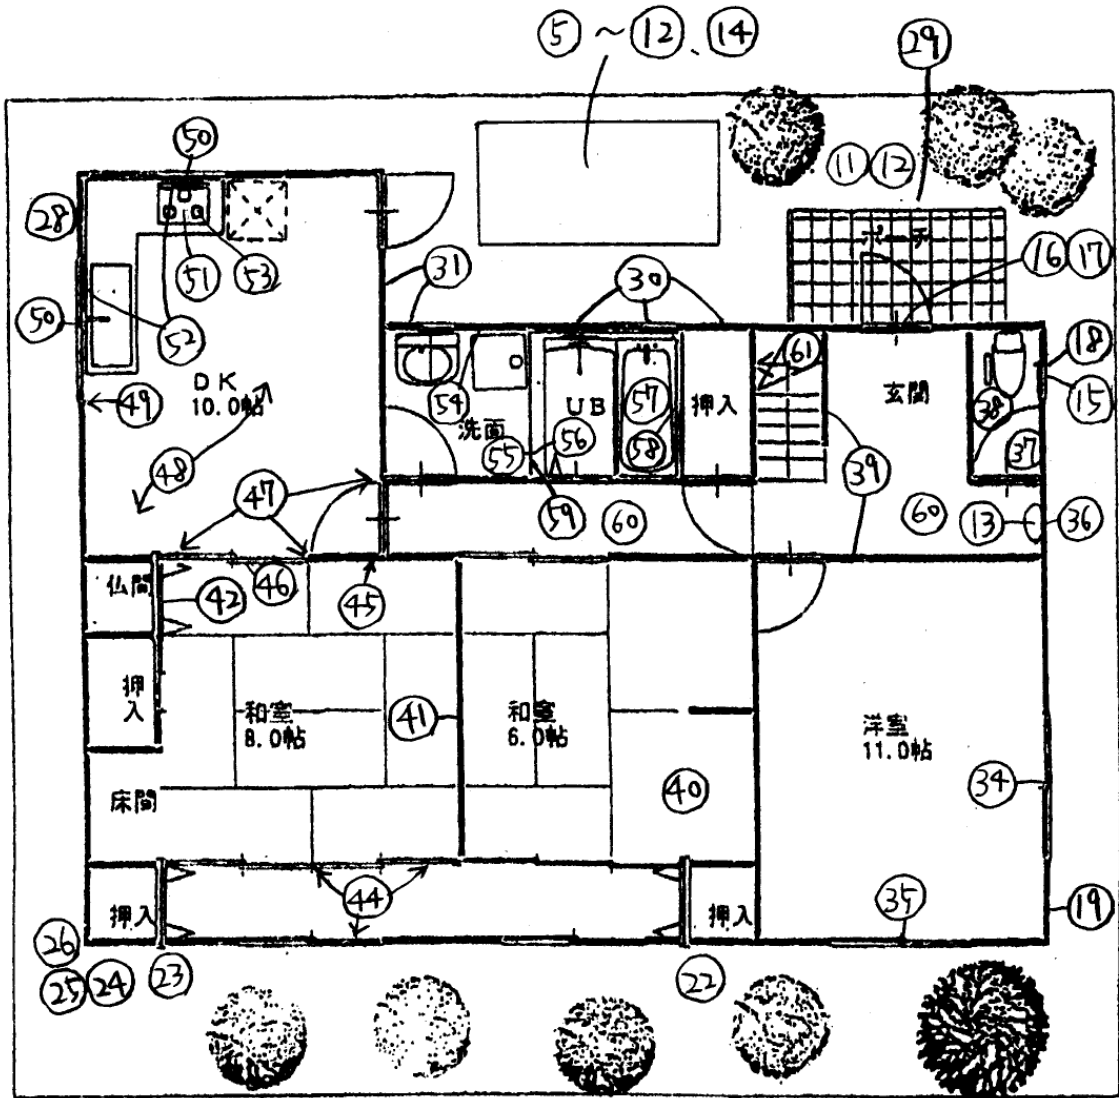
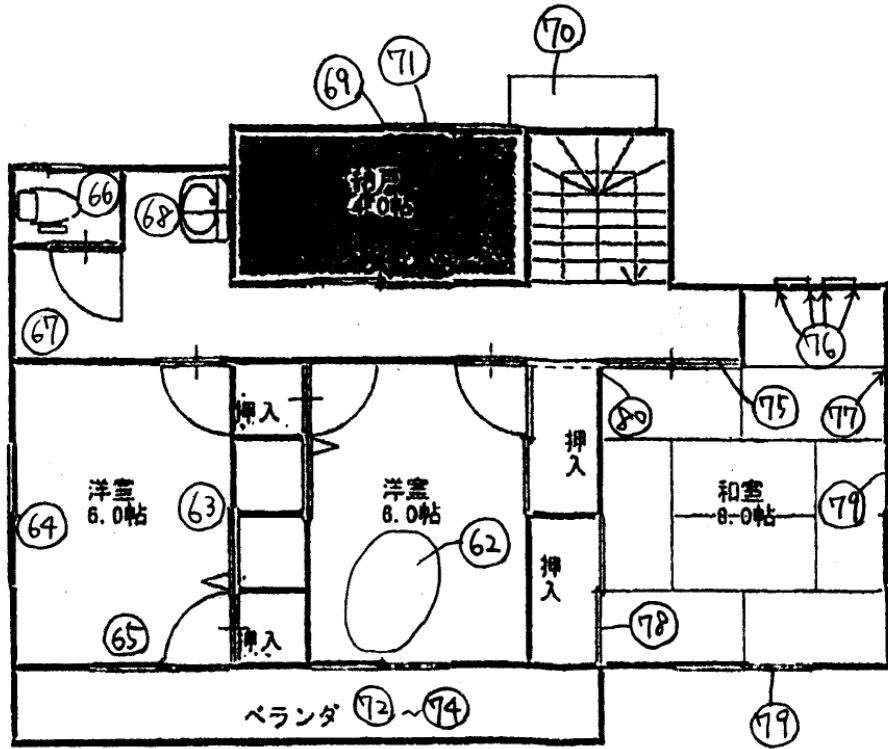
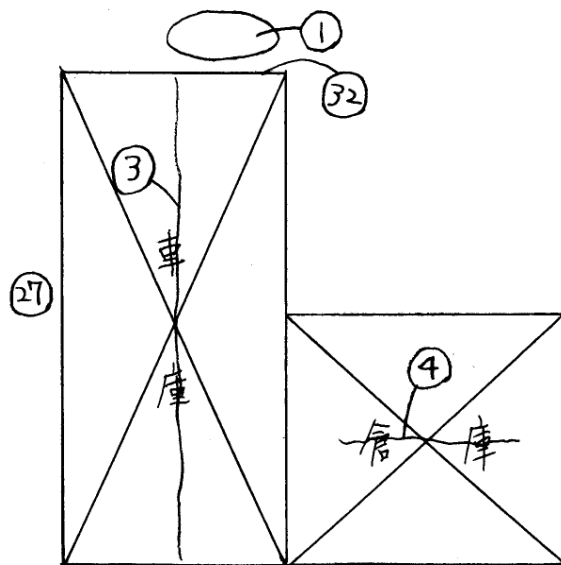
指摘箇所位置図

番号	部屋名	場所	指摘事項	ページ	確認
1	外部	車庫前	床タイル最前側に若干浮きあり。	34	
2	外部	車庫前	側面タイルに若干浮きあり。 H=1000	34	
3	外部	車庫 土間	コンクリート中央にクラック、浮きあり。南北に通してあり。	34	
4	外部	車庫 東側	地下倉庫床中央にクラックあり。東西に通してあり。	35	
5	外部	正門門柱東側	上部に白華汚れあり。	35	
6	外部	正門東側壁	モルタル下地にクラック、浮き多数あり	35	
7	外部	正門東側壁上部	最上部に汚れあり。	36	
8	外部	正門中側壁	モルタル下地にクラック、浮き多数あり	36	
9	外部	正門中側壁上部	笠木からの汚れあり。	36	
10	外部	正門屋根	トタンに浮き、腐食あり。コーキング切れで水が廻っている。	37	
11	外部	正門 取手	腐食あり。 (通用門共に)	37	
12	外部	正門 通用門屋根	クラック、汚れあり。	37	
13	1階トイレ前	入口手洗い水栓	水漏れが止まらない。	38	
14	外部	正門 インターホン	作動しない。屋内機無し。	38	
15	外部	玄関東側トイレ	換気扇の水切下部に破損あり。	38	
16	玄関	扉 取手 鍵	サビ汚れあり。	39	
17	玄関	玄関扉	内外共に塗装がめくれている。	39	
18	外部	玄関横トイレ窓	アルミ格子にサビあり。再塗装が必要。	39	
19	外部	換気扇	フードに腐食あり。	40	
20	外部	サッシュ 雨戸類	全てクリーニングが必要。	40	
21	外部	軒樋、樋受金物	腐食している。	40	
22	外部	縦樋	樋金物に外れあり。	41	
23	外部	南西側軒裏	クラックあり。	41	
24	外部	南西角 雨戸下部	腰壁にクラックあり。	41	
25-1	外部	土留 建物取合い	クラックあり。 W=4.0mm	42	
25-2	外部	土留 建物取合い	クラックあり。 W=40 (同上拡大)	42	
26	外部	南西角 雨戸上部	クラックあり。	42	
27	外部	車庫 西側外壁	モルタルに浮き、クラックあり。	43	
28	外部	西側犬足り排水口	ゴミが詰まるため目皿が必要。	43

番号	部屋名	場 所	指摘事項	ページ	確認
31-4	外部	キッチン勝手口横	天井、軒下にクラックあり。 (同上拡大)	46	
32	外部	車庫 屋根パネル	壁角にコーキングの劣化あり。	46	
33-1	内部共通	壁	クロスにシミ、キズ多数あり。 全て張替えが必要。	47	
33-2	内部共通	壁	クロスにシミ、キズ多数あり。 全て張替えが必要。	47	
34	1階洋室11帖	東側サッシュ	音鳴りあり。	47	
35	1階洋室11帖	南側サッシュ	クレセントにガタツキあり。 開閉が重い。	48	
36	1階トイレ	手洗い場サッシュ	音鳴りあり。	48	
37	1階トイレ	タオル掛け	ガタツキあり。	48	
38	1階トイレ	サッシュ枠	音鳴りあり。	49	
39-1	玄関ホール 廊下	壁 各所	塗装ハゲあり。	49	
39-2	玄関ホール 廊下	壁 各所	塗装ハゲあり。	49	
40-1	和室	障子 襖	全て張替え。	50	
40-2	和室	障子 襖	全て張替え。	50	
41	和室	間仕切襖 中2枚	建付け調整が必要。	50	
42	和室	西側仏壇襖	音鳴りあり。	51	
43-1	和室	畳	全て表替え。 (床の間も同様)	51	
43-2	和室	畳	全て表替え。 (床の間も同様)	51	
44	和室	縁側廊下床	シミ、汚れ、キズ多数あり。 (特に西側)	52	
45	和室8帖	廊下側引戸下壁	キズあり。	52	
46	和室8帖	DK側引戸	建付け調整が必要。 (隙間あり重い)	52	
47-1	DK	壁	クラックあり。 (3ヶ所)	53	
47-2	DK	壁	クラックあり。 (3ヶ所)	53	
47-3	DK	壁	クラックあり。 (3ヶ所)	53	
48	DK	床	家具跡あり。 (和室側と中央)	54	
49	DK	壁	家具跡クロス無し。 ヒビ割れ、タイル汚れあり。	54	
50	DK	サッシュ	音鳴りあり。 (2ヶ所共)	54	
51	DK	流し台 水栓	水流調整無し。 泡発生取付要。	55	
52	DK	流し台周囲	壁タイルコーキング無し。	55	
53	DK	流し台 吊戸棚	扉の建付け調整が必要。	55	
54	洗面所	タオル掛け	ガタツキあり。	56

55	洗面所	床	シートにキズ、汚れあり。	56	
56	浴室	入口扉	取手が壊れている。	56	
57	浴室	浴槽廻り	コーキング切れ。	57	
58	浴室	シャワー蛇口	取付ケースにガタツキあり。	57	
59	浴室	入口扉 サッシュ廻り	コーキング無し。 (内側)	57	
60	玄関ホール	上り口中央床	フローリングに音鳴りあり。(廊下中央にも1ヶ所)	58	
61	階段室	壁	板に茶色いシミが数ヶ所あり。	58

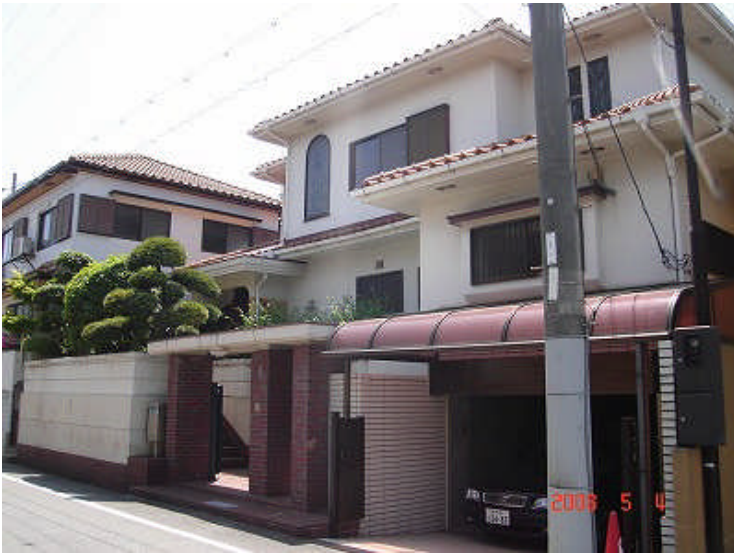
No.	6
撮影日	平成20年5月4日
撮影場所	外部

摘要	正門東側壁 モルタル下地にクラック、浮き多数あり。
----	------------------------------

門扉のモルタル部分が、浮いており、クラックが入っています。放置しているとモルタル部分が剥がれて落下する可能性があります。また、天端から汚れが垂れて見苦しくなっていますので、浮いている部分のモルタルを剥がした上、吹き付けをやりかえられる事をお勧めします。

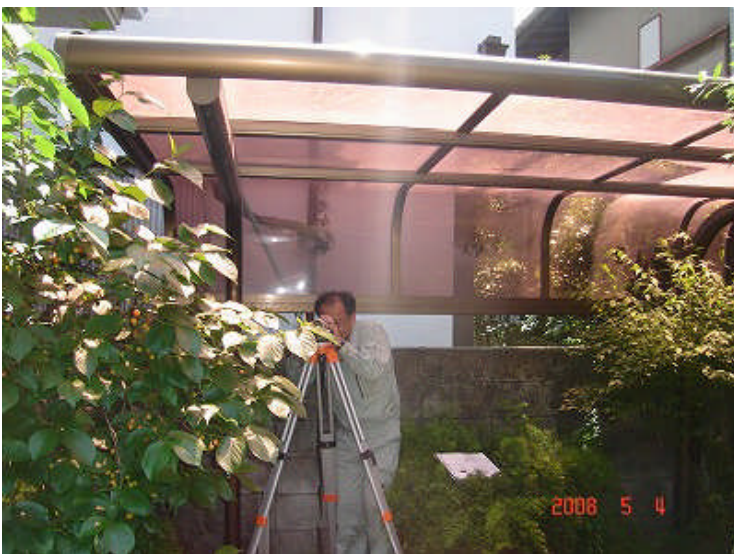
No.	84
撮影日	平成20年5月4日
撮影場所	外部

を設置し地盤、建物の傾きを見ましたが、別紙の通り、最大 5mm 程度です。また、下げ振りを 1 階軒下から降ろし、建物の傾きを調べましたが、南側において最大 15mm で少々大きいのですが、その他は、2mm～8mm で許容範囲であり、特に問題はありません。現在のところ、地盤は不同沈下しておらず安定しています。(別紙 P.7～10)

摘要	レベル測量 建物の傾きをチェック
----	---------------------

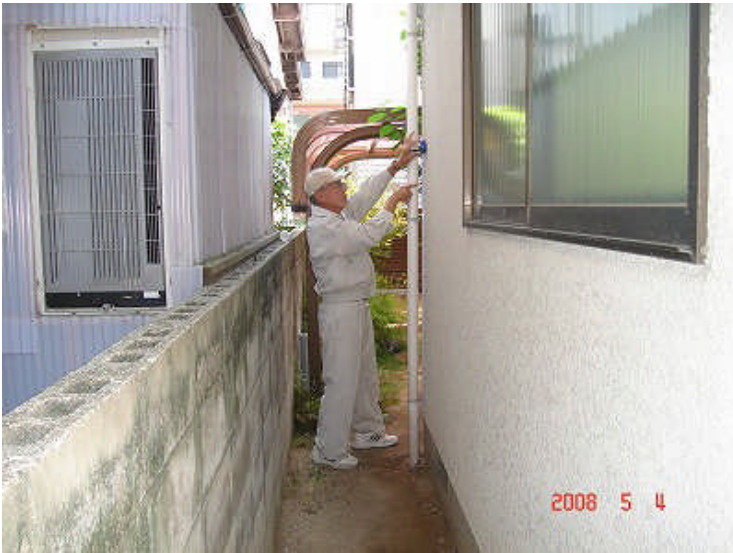
No.	85
撮影日	平成20年5月4日
撮影場所	外部

摘要	レベル測量 建物の傾きをチェック
----	---------------------

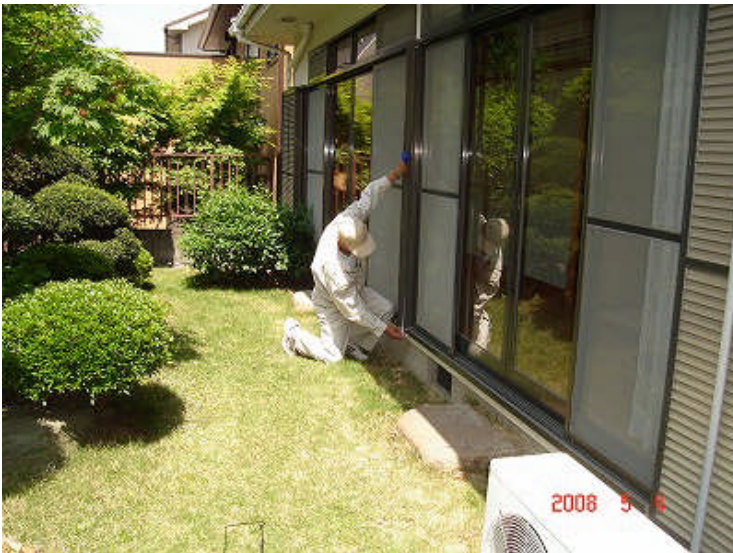
No.	86
撮影日	平成20年5月4日
撮影場所	外部

摘要	レベル測量 建物の傾きをチェック
----	---------------------

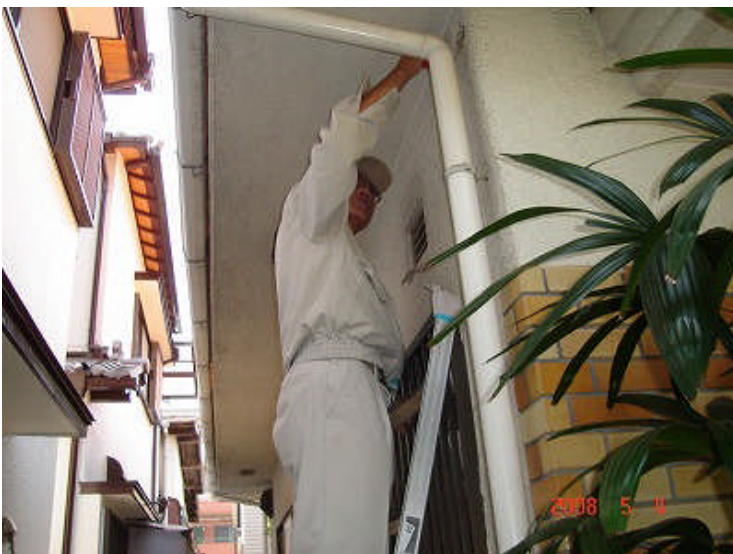
No.	87
撮影日	平成20年5月4日
撮影場所	外部

摘要	下げ振り測量 建物の傾きをチェック
----	----------------------
