建物調査報告書

内 容 : 既存一戸建て住宅の建物検査
調 査 日 : 平成〇年〇月〇日(日) 11:00~18:00
場 所 : 〇〇市〇〇区〇丁目〇-〇
構造規模 : 木造軸組工法、209.135 m²
竣 工 : 昭和 63 年
調 査 員 : 安水正(一級建築士 登録 No. 229648)、竹中清之(検査助手)

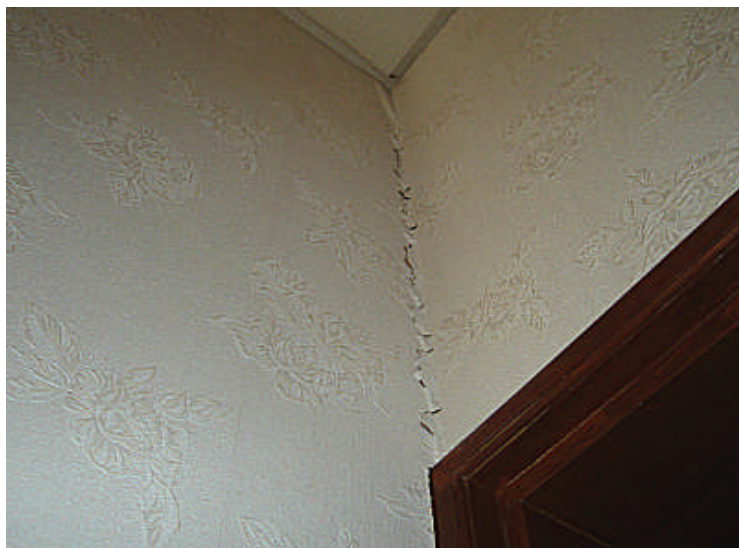
No.	14
撮影日	平成〇年〇月〇日
撮影場所	食堂

各室の壁、天井のビニールクロスですが、比較的、美しいようですが、部分的に下地の伸縮により、下地ボードのジョイント部分に亀裂が見られます。また、浴室の窓廻りのタイル目地が切れています。その部分から水が浸入して、下地材を腐食させることがありますから、防水剤で補修されることをお勧めします。

摘要	壁入隅 クロスにヒビ割れあり。
----	--------------------

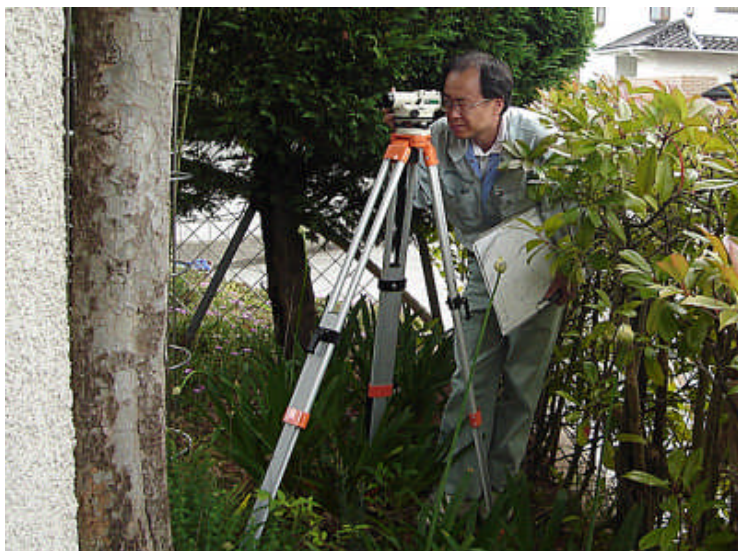
No.	24
撮影日	平成〇年〇月〇日
撮影場所	外部

摘要	レベル測量 建物の傾きをチェック 特に問題無し
----	-----------------------------------

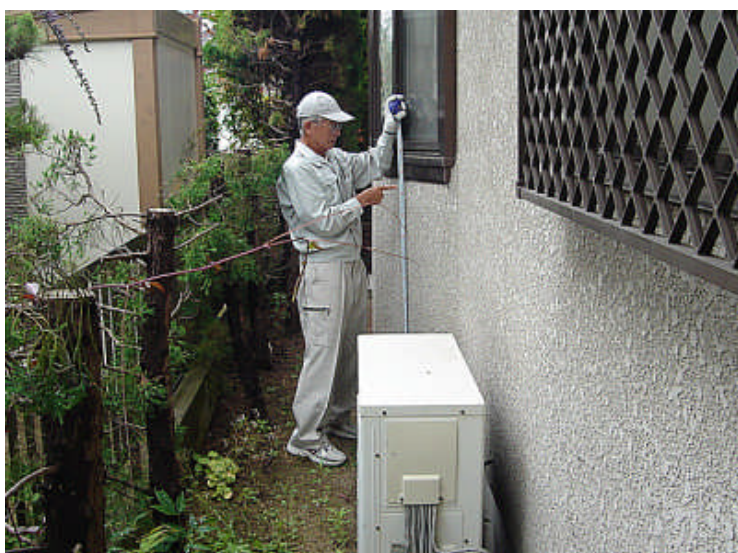
No.	25
撮影日	平成〇年〇月〇日
撮影場所	外部

摘要	レベル測量 建物の傾きをチェック 特に問題無し
----	-----------------------------------

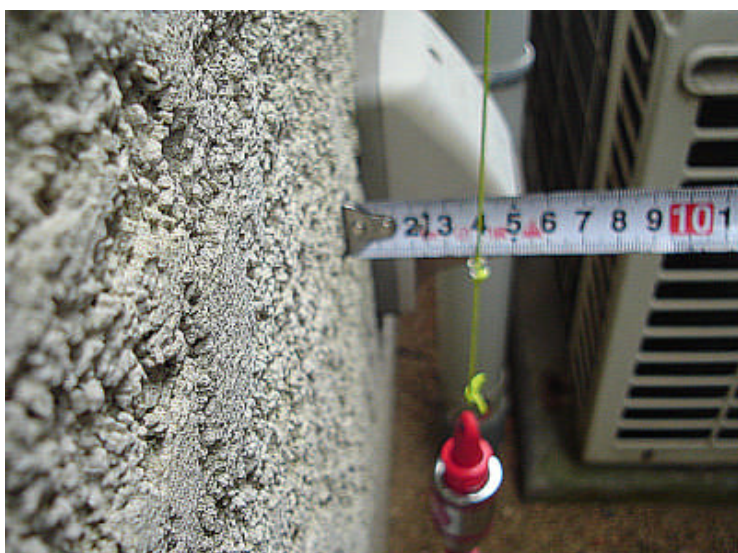
No.	26
撮影日	平成〇年〇月〇日
撮影場所	外部

摘要	下げ振り測量 建物の傾きをチェック D=42mm 特に問題無し
----	--

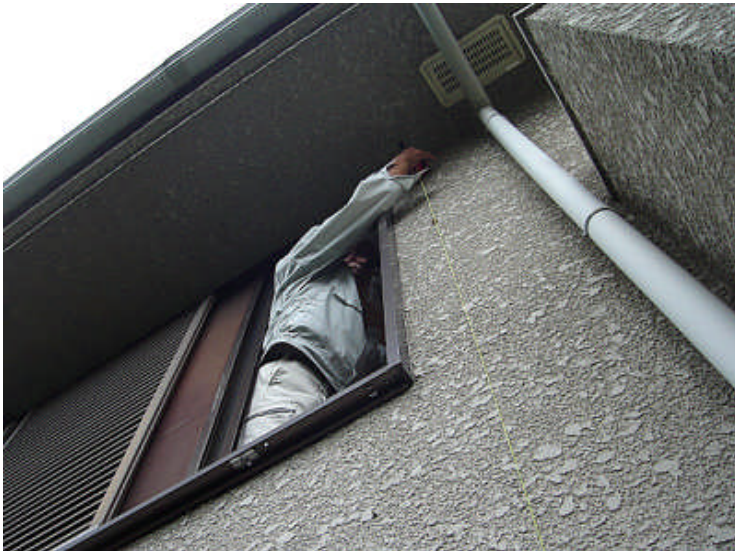
No.	27
撮影日	平成〇年〇月〇日
撮影場所	外部

摘要	下げ振り測量 建物の傾きをチェック 特に問題無し
----	------------------------------------

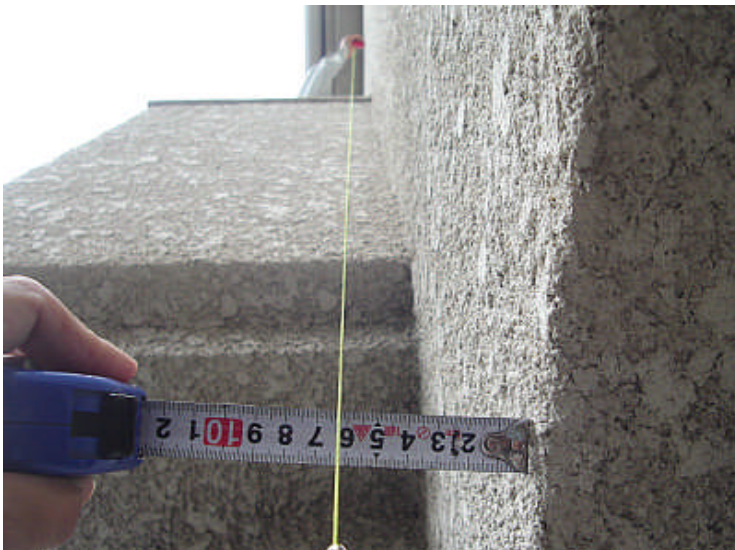
No.	28
撮影日	平成〇年〇月〇日
撮影場所	外部

摘要	下げ振り測量 建物の傾きをチェック D=61mm 特に問題無し
----	--

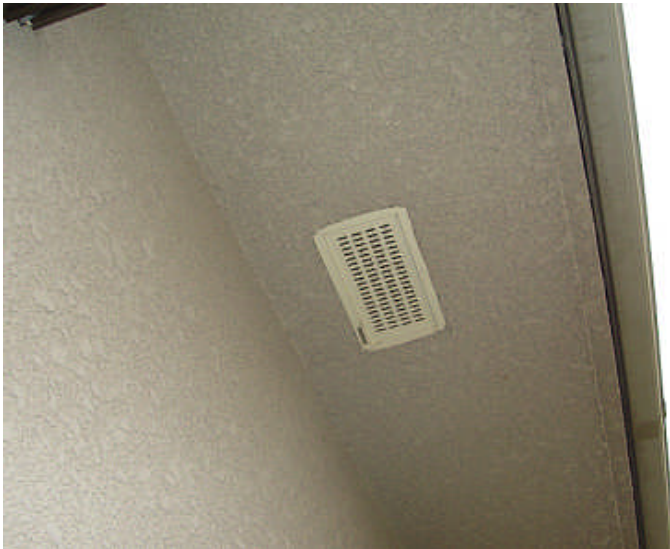
No.	33
撮影日	平成〇年〇月〇日
撮影場所	外部

摘要	軒裏換気口のチェック 特に問題無し
----	--------------------------

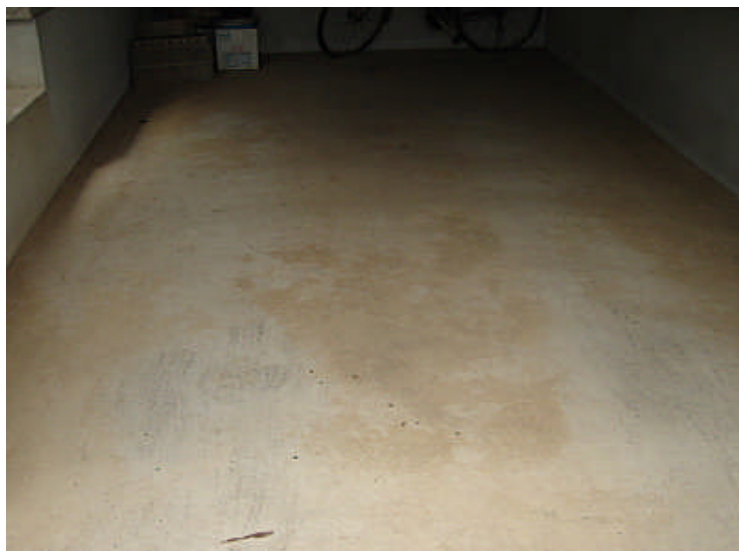
No.	36
撮影日	平成〇年〇月〇日
撮影場所	カーポート

摘要	土間のチェック 特に問題無し
----	-----------------------

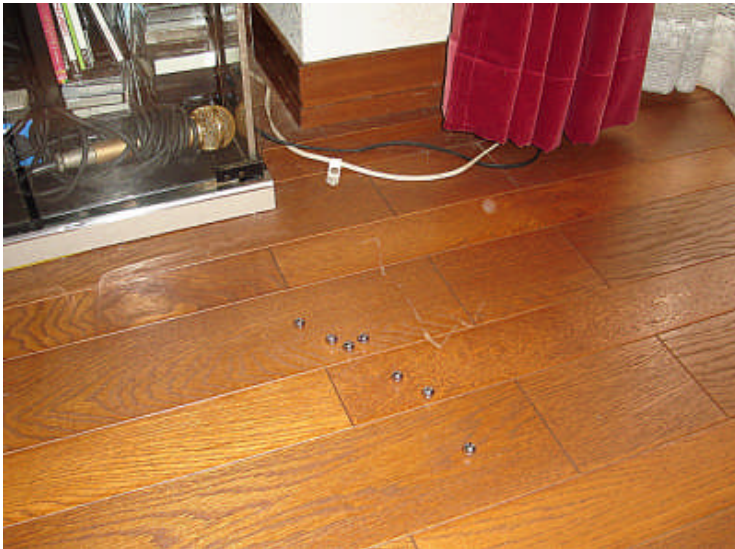
No.	42
撮影日	平成〇年〇月〇日
撮影場所	居間

摘要	床の傾きチェック 南側部分で若干パチンコ玉 が転がる。
----	-----------------------------------

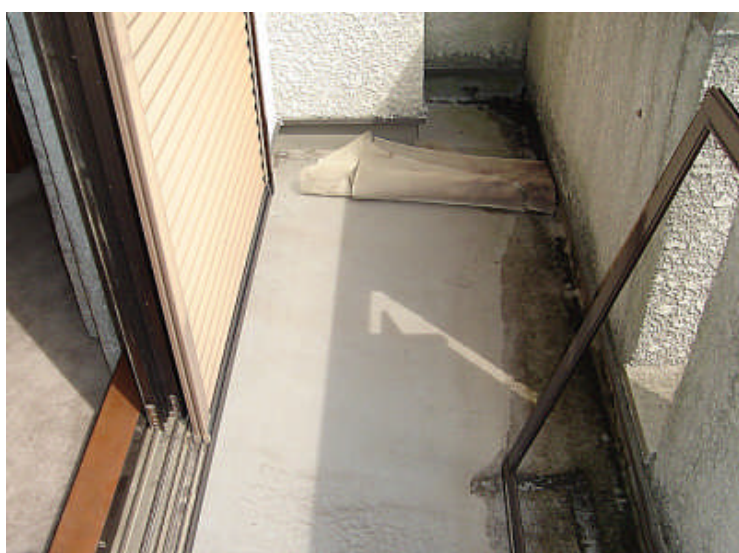
No.	63
撮影日	平成〇年〇月〇日
撮影場所	バルコニー

摘要	防水とサッシの取合い コーキング状態チェック 特に問題無し
----	---

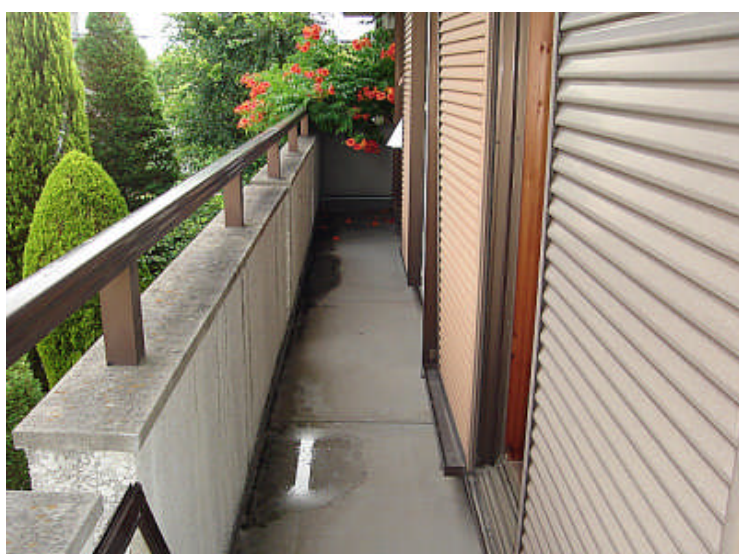
No.	64
撮影日	平成〇年〇月〇日
撮影場所	バルコニー

バルコニーの防水状態をチェックしました。今のところ、大きな劣化はしておらず、良好な状態です。サッシ廻りの防水の処理も問題はありません。しかしながら、水はけが悪く、水溜まりがあります。水がスムーズに流れるよう排水溝、排水口のこまめな掃除が必要です。

摘要	床勾配、不陸のチェック
----	-------------

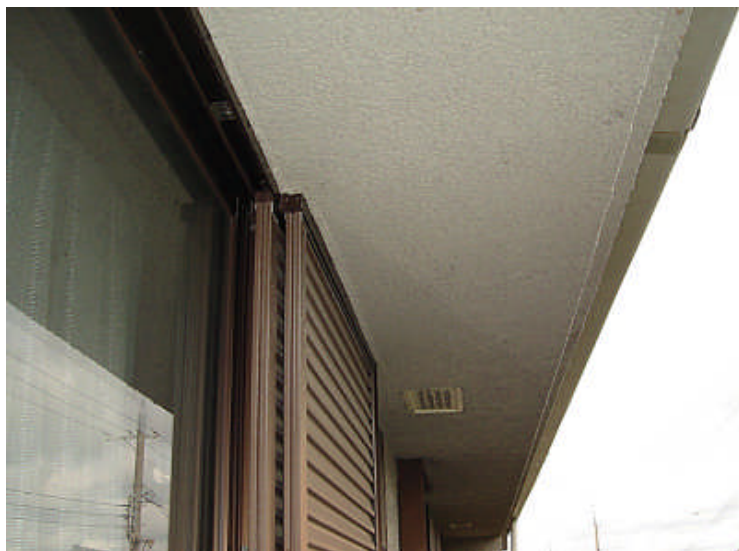
No.	65
撮影日	平成〇年〇月〇日
撮影場所	バルコニー

摘要	床勾配、不陸のチェック
----	-------------

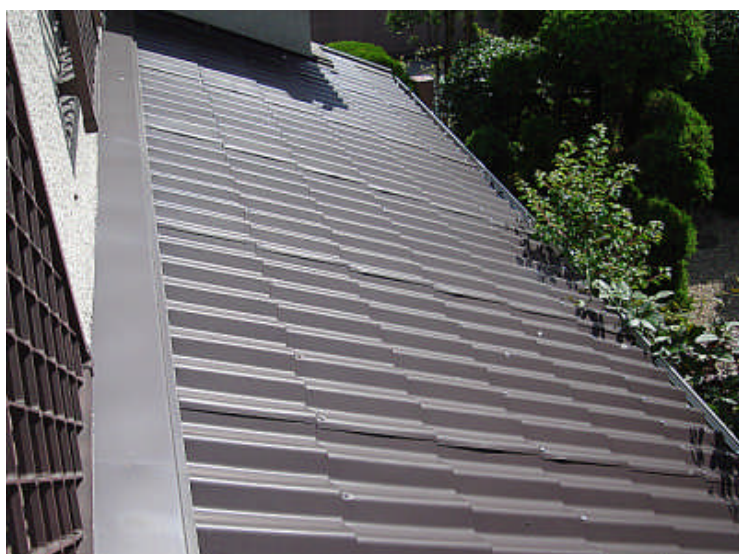
No.	67
撮影日	平成〇年〇月〇日
撮影場所	屋根

大屋根においては、望遠鏡で下屋根においては、目視にて劣化状況をチェックしました。金属板瓦であり、軽量のため、地震には有利です。今のところ、大きな劣化、めくれ、割れなどなく良好な状態です。

摘要	屋根材のチェック 特に問題無し
----	------------------------

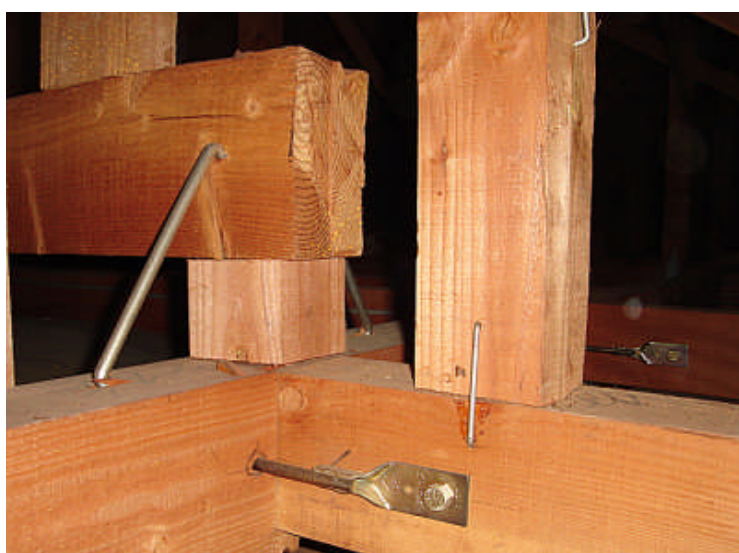
No.	69
撮影日	平成〇年〇月〇日
撮影場所	小屋裏

摘要	羽子板ボルト緊結状態の チェック
----	---------------------

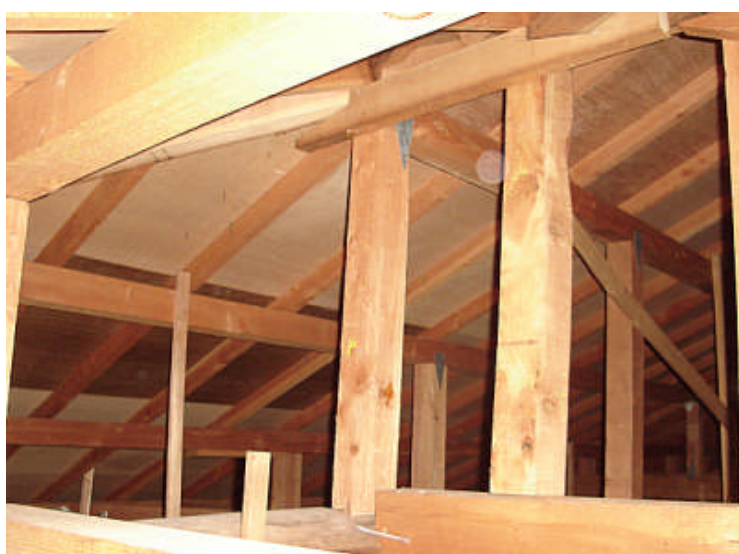
No.	70
撮影日	平成〇年〇月〇日
撮影場所	小屋裏

摘要	羽子板ボルト緊結状態の チェック 束と桁との緊結状態のチェック
----	---------------------------------------

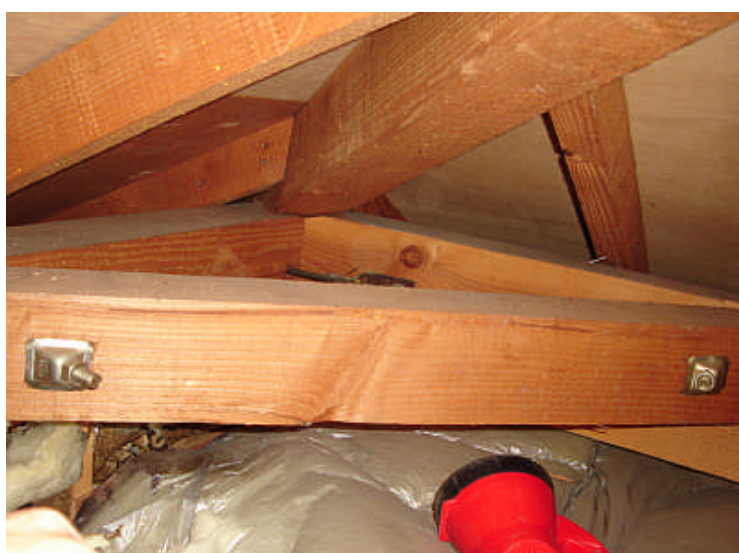
No.	72
撮影日	平成〇年〇月〇日
撮影場所	小屋裏

摘要	筋違い金物のチェック 特に問題無し
----	--------------------------

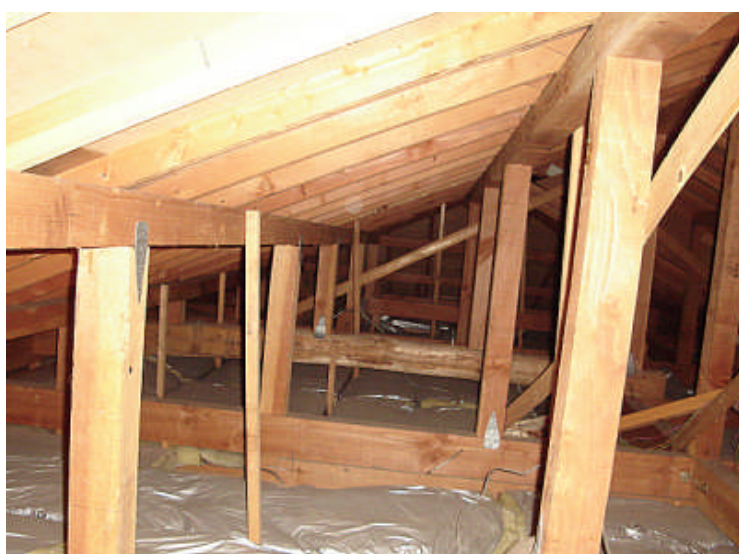
No.	73
撮影日	平成〇年〇月〇日
撮影場所	小屋裏

摘要	火打ち梁取り付け状態の チェック 特に問題無し
----	-----------------------------------

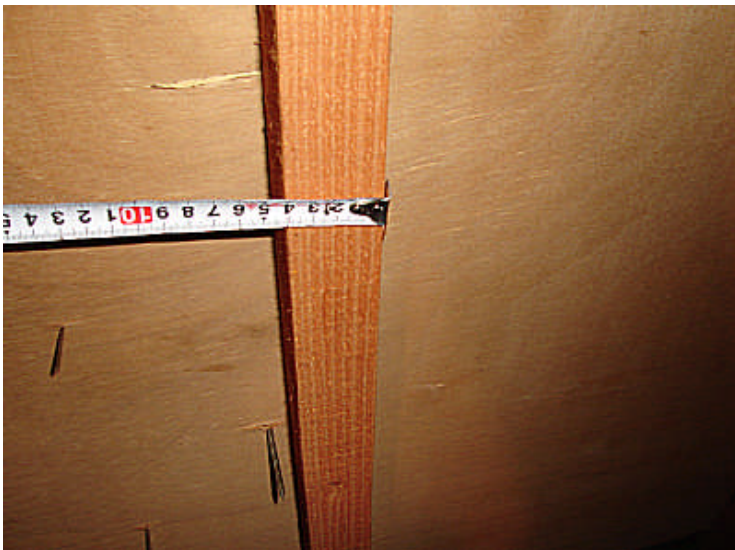
No.	75
撮影日	平成〇年〇月〇日
撮影場所	小屋裏

摘要	垂木のサイズのチェック H=70mm 特に問題無し
----	-------------------------------------

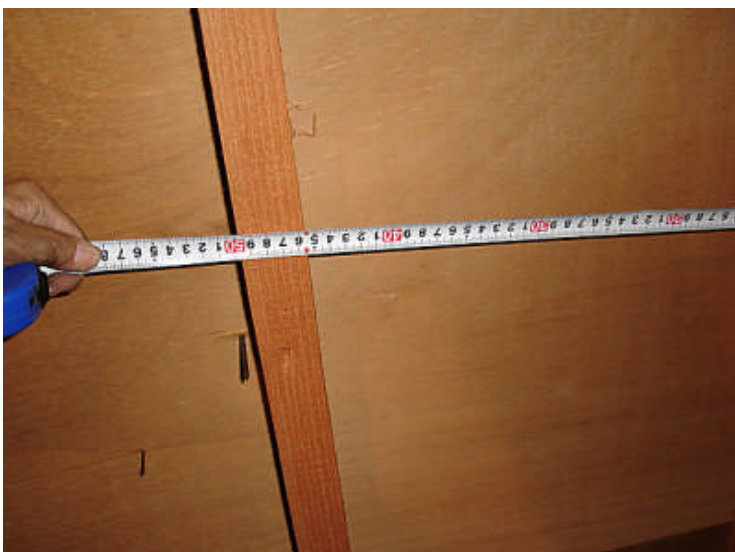
No.	76
撮影日	平成〇年〇月〇日
撮影場所	小屋裏

摘要	垂木のサイズのチェック W=40mm 特に問題無し
----	-------------------------------------

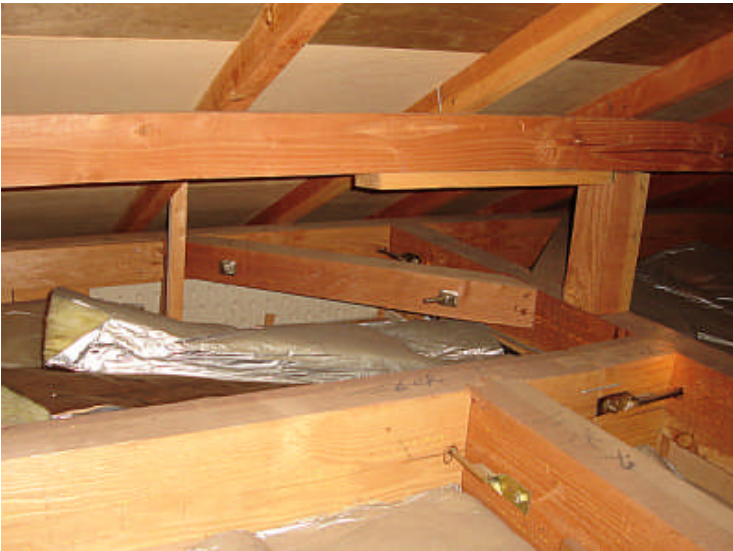
No.	77
撮影日	平成〇年〇月〇日
撮影場所	小屋裏

摘要	垂木間隔のチェック @450mm 特に問題無し
----	-----------------------------------

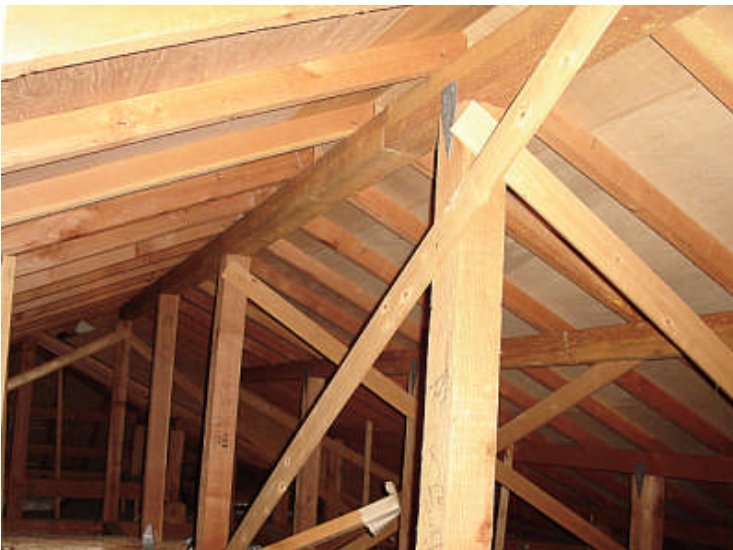
No.	78
撮影日	平成〇年〇月〇日
撮影場所	小屋裏

摘要	火打ち梁取り付け状態のチェック 特に問題無し
----	-------------------------------

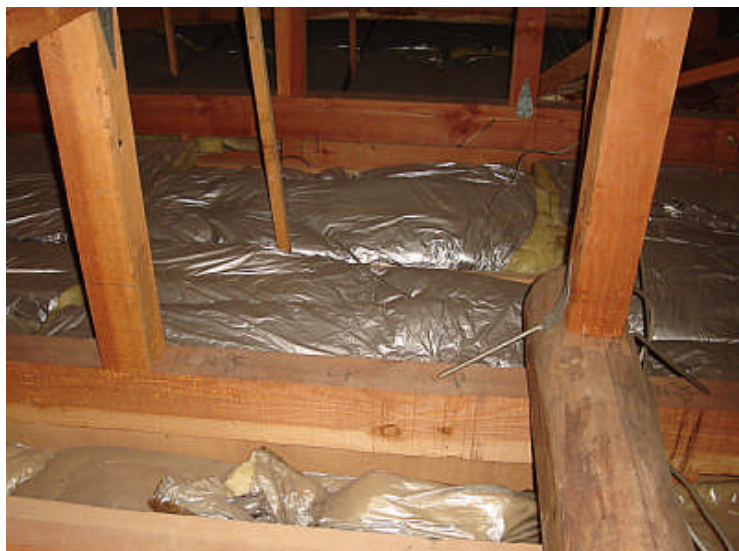
No.	80
撮影日	平成〇年〇月〇日
撮影場所	小屋裏

摘要	断熱材のチェック 特に問題無し
----	------------------------

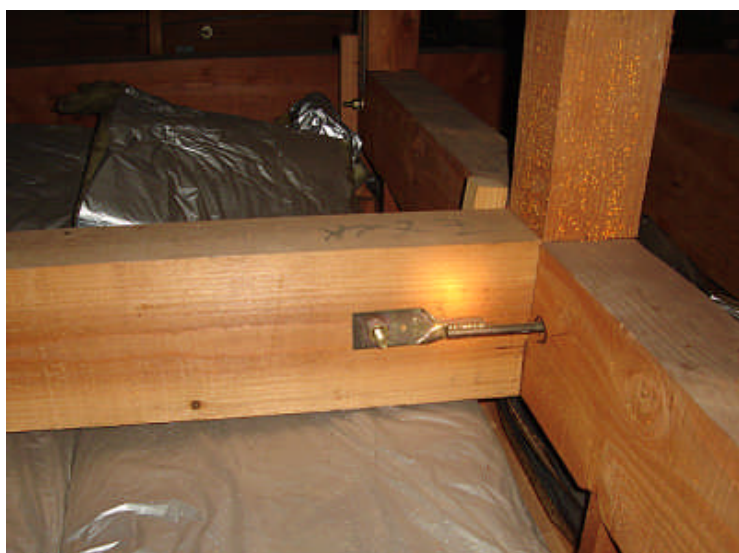
No.	81
撮影日	平成〇年〇月〇日
撮影場所	小屋裏

摘要	天井裏断熱材のチェック 特に問題無し
----	---------------------------

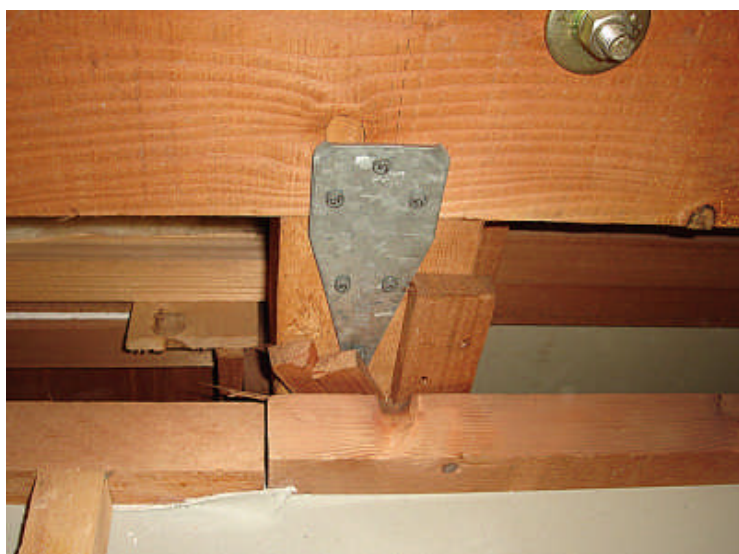
No.	82
撮影日	平成〇年〇月〇日
撮影場所	小屋裏

摘要	羽子板ボルト取り付け状態のチェック
----	-------------------

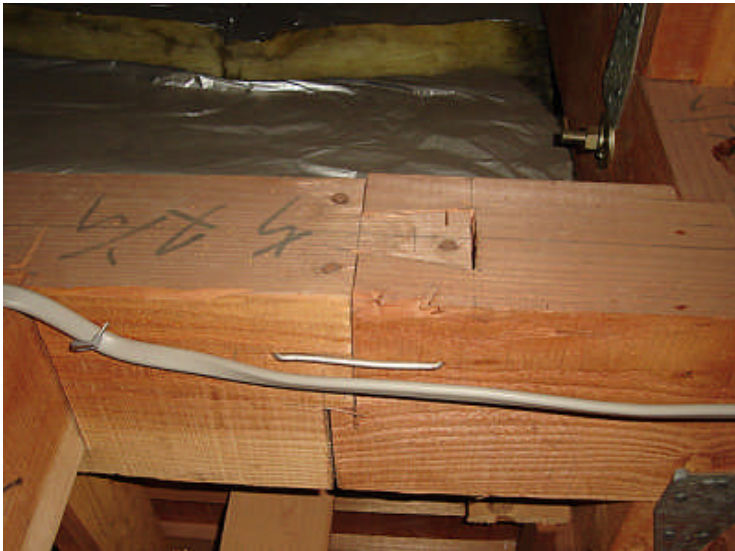
No.	83
撮影日	平成〇年〇月〇日
撮影場所	小屋裏

摘要	柱頭金物のチェック 特に問題無し
----	-------------------------

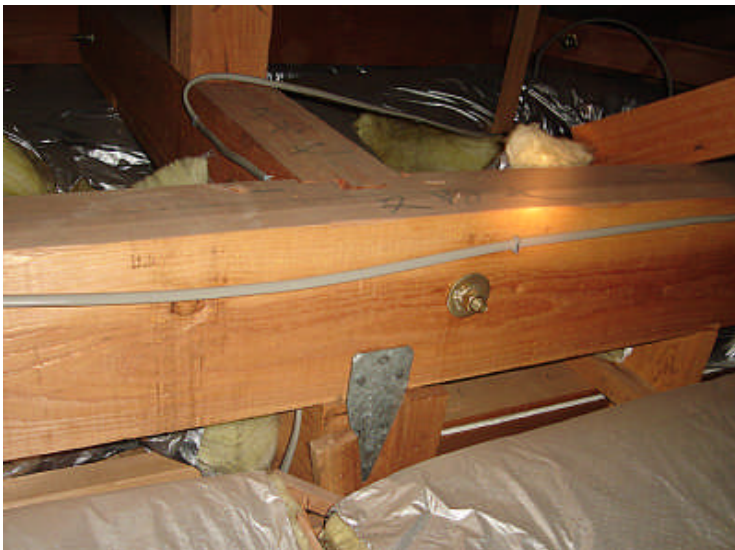
No.	84
撮影日	平成〇年〇月〇日
撮影場所	小屋裏

摘要	梁の継手のチェック 特に問題無し
----	-------------------------

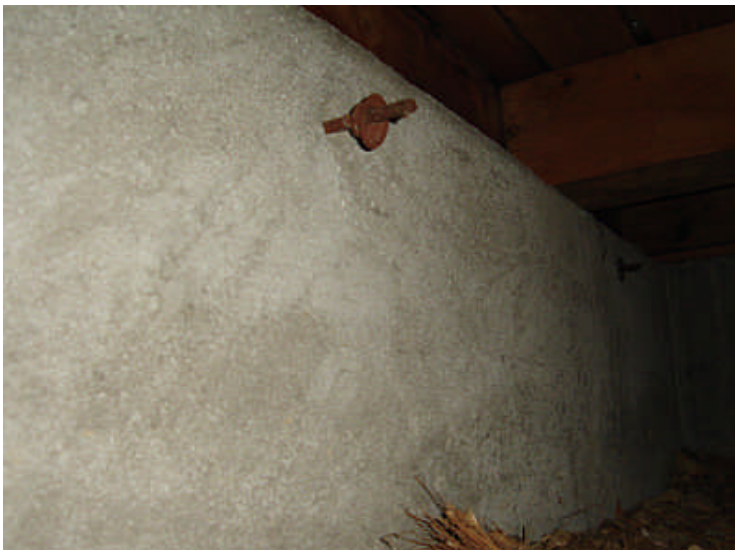
No.	87
撮影日	平成〇年〇月〇日
撮影場所	床下

床組 土台サイズは120×120mmです。大引きサイズは120×120mmで@900mm間隔で標準より大きく、蟻害、劣化もなくしっかりとしています。床束が900mmピッチで据え付けられており、標準的な仕様です。断熱材は、グラスウールが隙間なく入っており、貫板により固定されていて、特に問題はありません。

摘要	断熱材のチェック 特に問題無し
----	------------------------

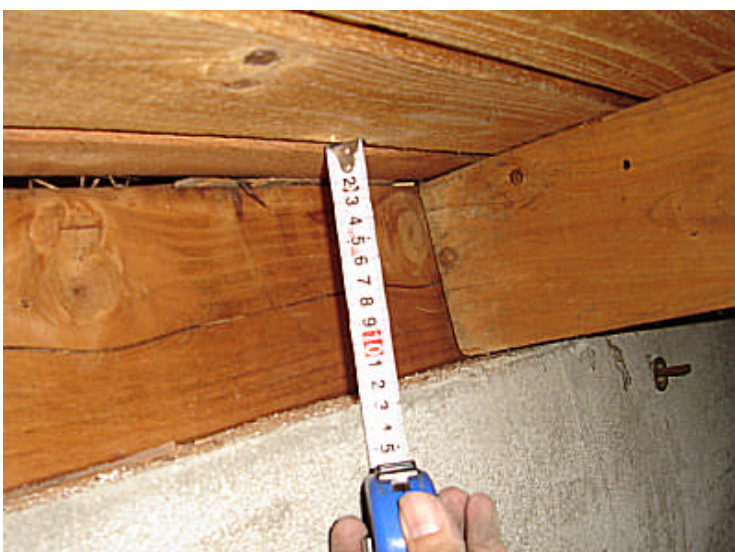
No.	88
撮影日	平成〇年〇月〇日
撮影場所	床下

基礎 床下にもぐり基礎コンクリートをチェックしました。束に根がらみがあるためにホール付近しか侵入することができませんでした。布基礎であり、立上りコンクリートの幅は150mm、高さは350mmです。換気口は、適切に設置されており、換気状態は良好です。コンクリートの状態は、ジャンカ、ひび割れ、気泡など少なく、比較的綺麗なコンクリートです。

摘要	基礎コンクリート状態の チェック 特に問題無し
----	-----------------------------------

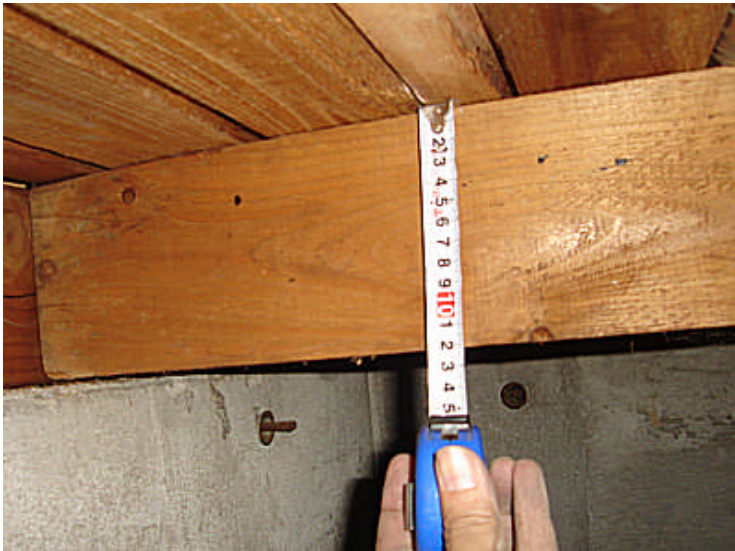
No.	89
撮影日	平成〇年〇月〇日
撮影場所	床下

摘要	土台サイズのチェック 120×120 特に問題無し
----	-------------------------------------

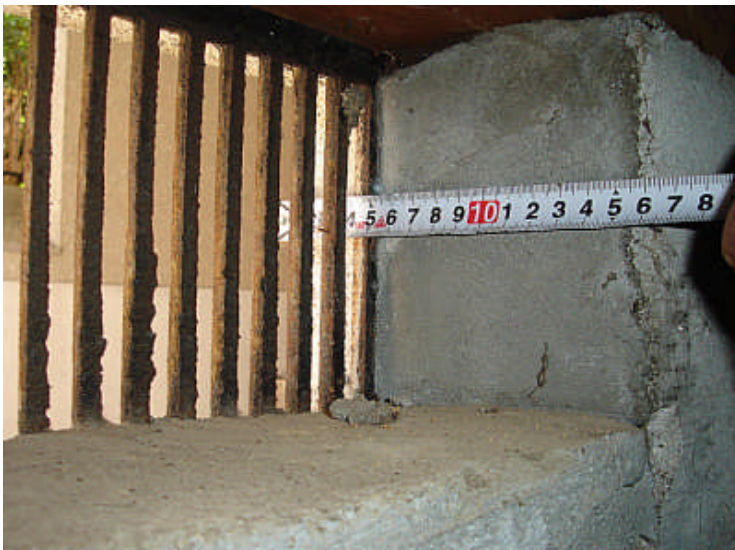
No.	90
撮影日	平成〇年〇月〇日
撮影場所	床下

摘要	大引きサイズのチェック 120×120 特に問題無し
----	--------------------------------------

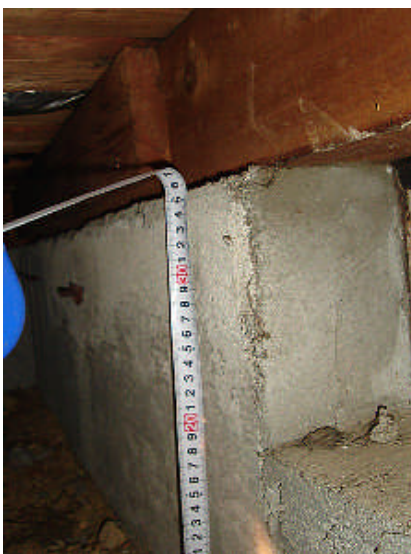
No.	91
撮影日	平成〇年〇月〇日
撮影場所	床下

摘要	立上りコンクリート幅寸法 W=150mm 特に問題無し
----	---------------------------------------

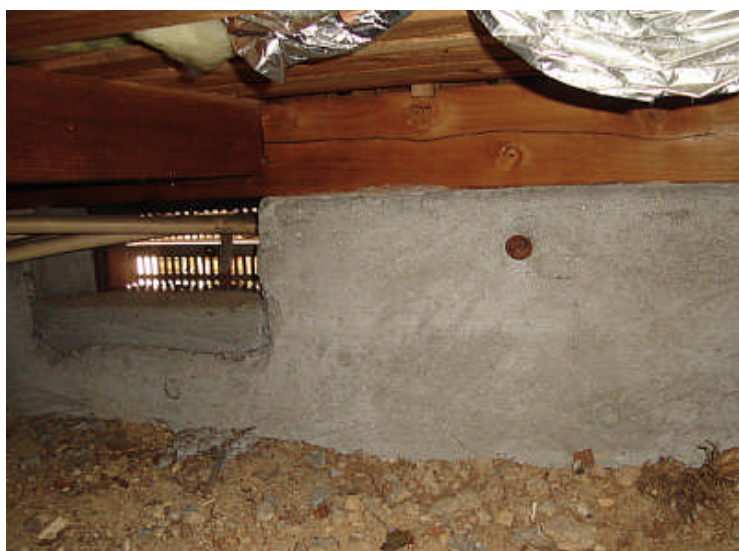
No.	92
撮影日	平成〇年〇月〇日
撮影場所	床下

摘要	基礎高のチェック H=350mm 特に問題無し
----	-----------------------------------
