建物調査報告書

安水建築事務所

内 容 : 中古住宅購入前の現況調査

構造・規模 : 木造在来軸組工法 2階建 : 76.07 m²

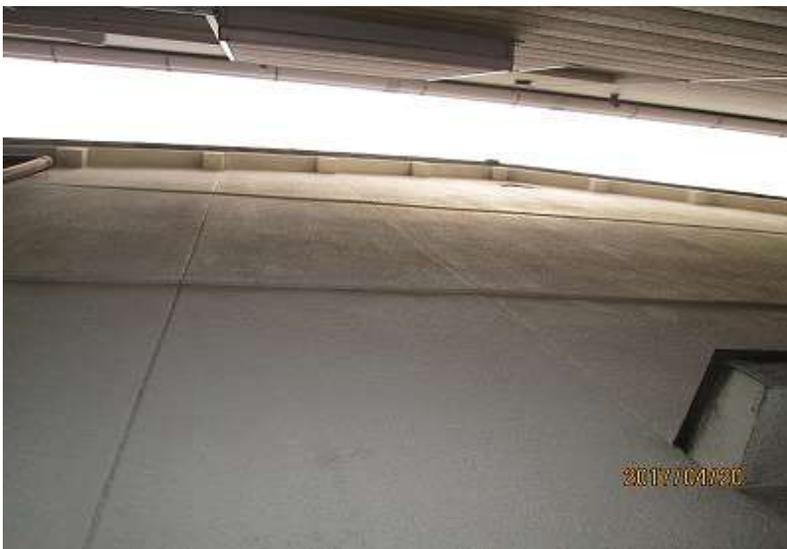
No.	12
撮影日	平成29年4月20日
撮影場所	南側外壁

摘要	モルタル下地及び吹付状況の確認 特に問題無し
File No.	7155

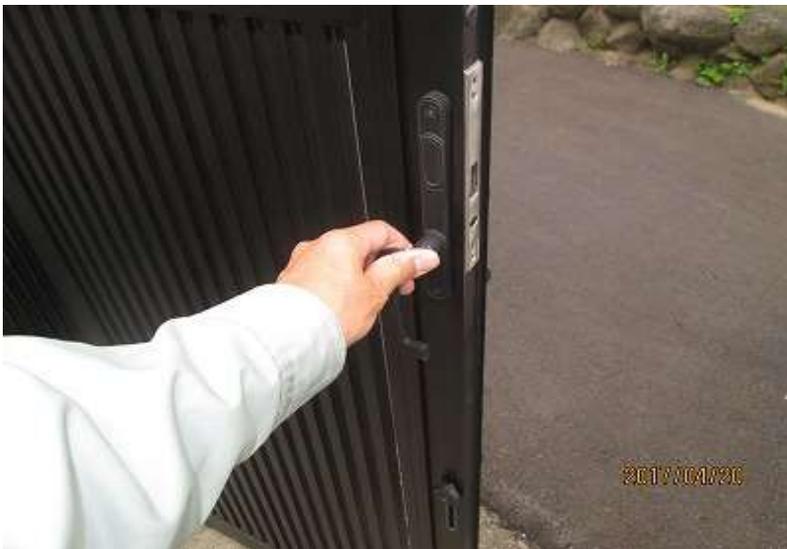
No.	20
撮影日	平成29年4月20日
撮影場所	西側

摘要	カーポート 門扉の開閉状況の確認 特に問題無し
File No.	7161

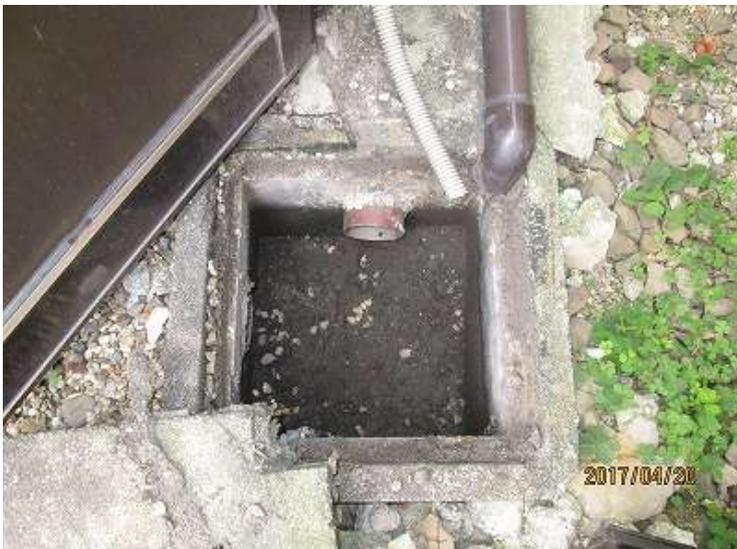
No.	23
撮影日	平成29年4月20日
撮影場所	西南側

摘要	雨水会所内部の確認 土埃が堆積している。
File No.	7164

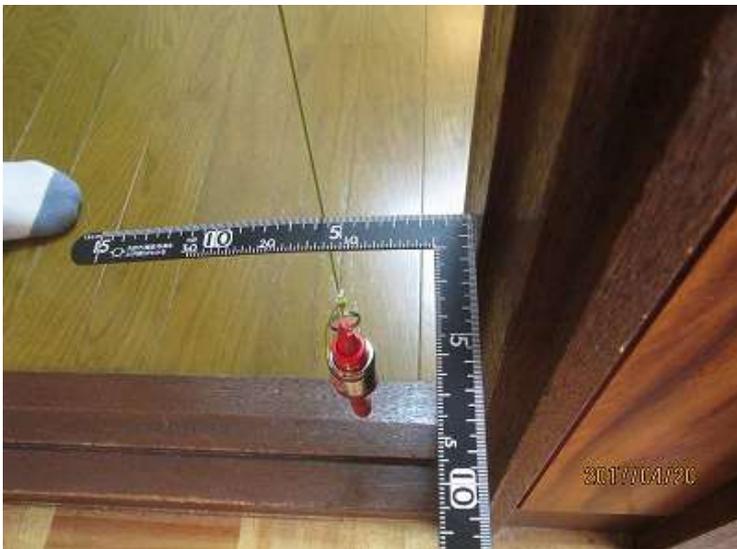
No.	29
撮影日	平成29年4月20日
撮影場所	洋室

摘要	入口枠 下げ振りを降ろして、傾きを確認 東方向に7mm傾いている 大きな問題無し
File No.	7170

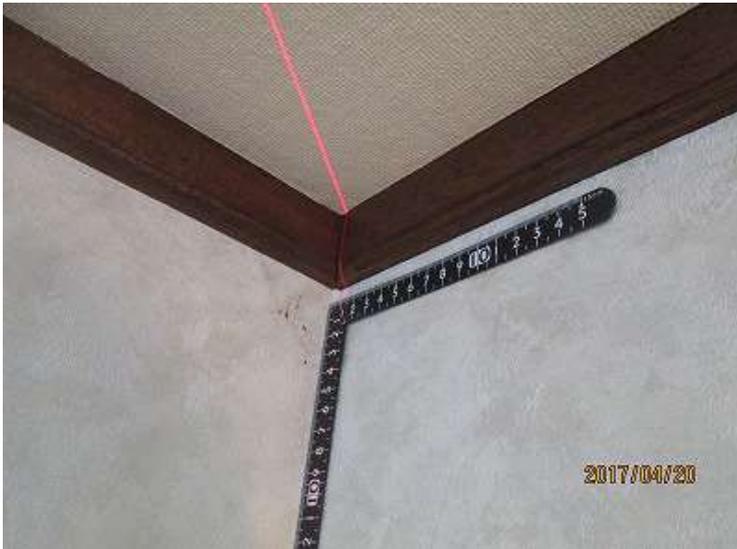
No.	31
撮影日	平成29年4月20日
撮影場所	洋室

摘要	<p>壁 レーザーレベルを設置して、傾きを確認</p> <p>東方向に10mm傾いている 大きな問題無し</p>
File No.	7172

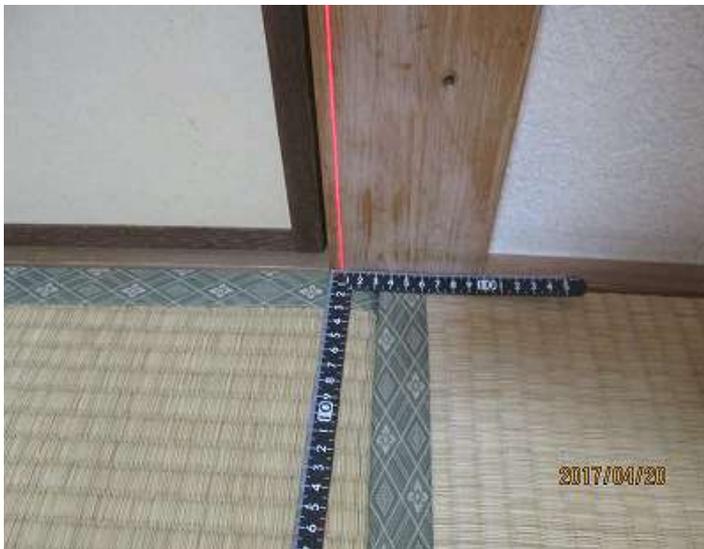
No.	32
撮影日	平成29年4月20日
撮影場所	和室

摘要	<p>柱 レーザーレベルを設置して、傾きを確認</p> <p>東方向に7mm傾いている 大きな問題無し</p>
File No.	7173

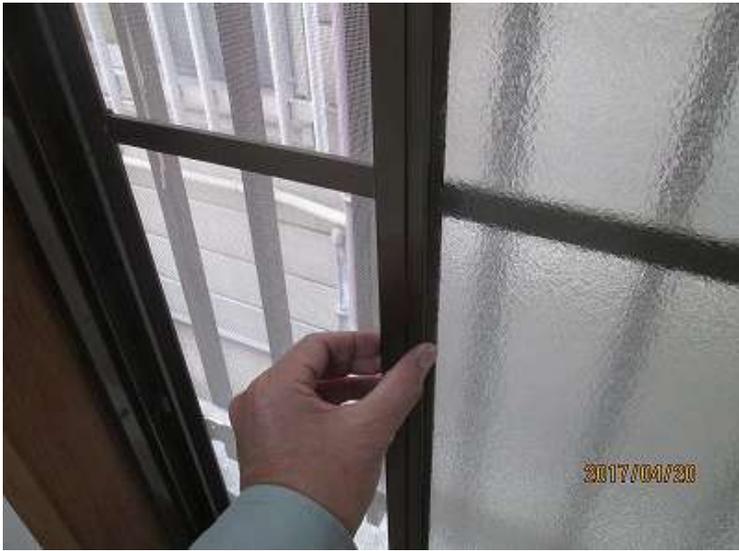
No.	34
撮影日	平成29年4月20日
撮影場所	和室6帖

摘要	サッシの開閉状況の確認 (各所) 特に問題無し
File No.	7176

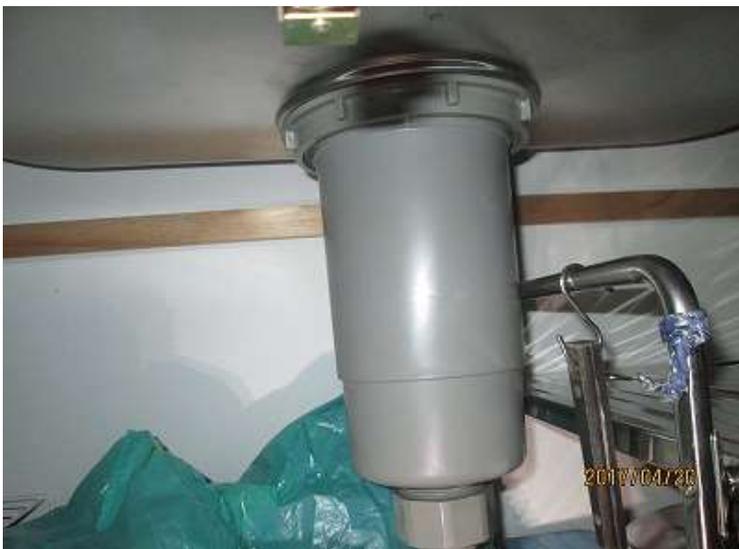
No.	39
撮影日	平成29年4月20日
撮影場所	キッチン

摘要	流し台下部 水漏れの有無を確認 特に問題無し
File No.	7183

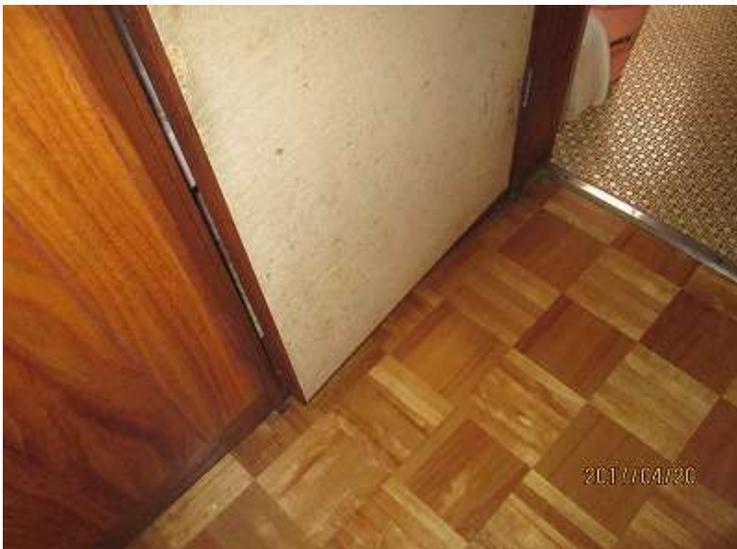
No.	47
撮影日	平成29年4月20日
撮影場所	便所前

摘要	出入り扉 下部 開閉時に擦れて異音がする。
File No.	7192

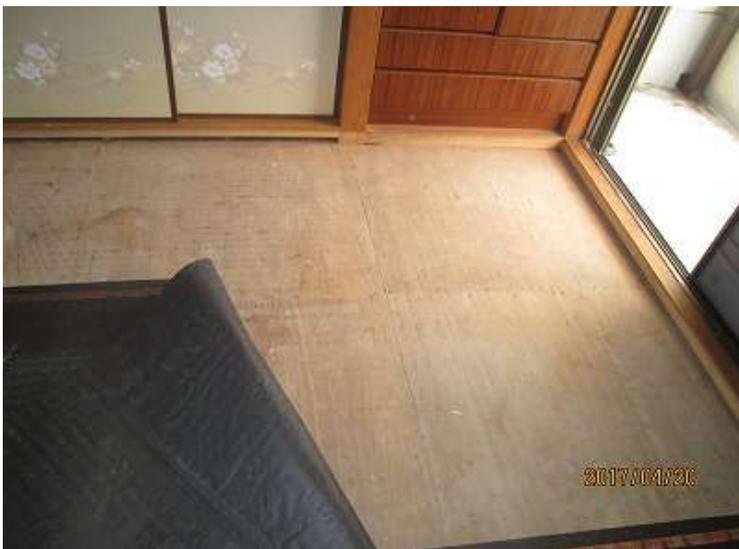
No.	60
撮影日	平成29年4月20日
撮影場所	和室6帖(西)

摘要	畳下地板の確認 特に問題無し
File No.	7208

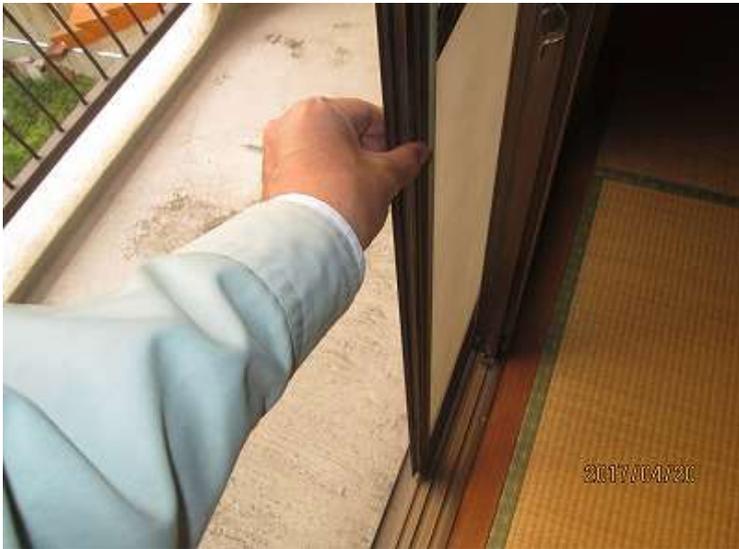
No.	62
撮影日	平成29年4月20日
撮影場所	和室6帖(西)

摘要	サッシの開閉状況の確認 (各所) 特に問題無し
File No.	7210

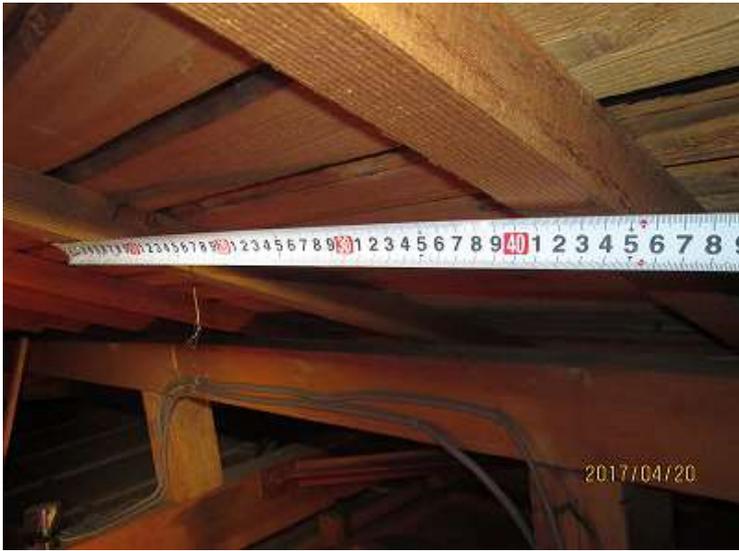
No.	68
撮影日	平成29年4月20日
撮影場所	小屋裏

摘要	小屋裏状況 断熱材は入っていない。
File No.	7218

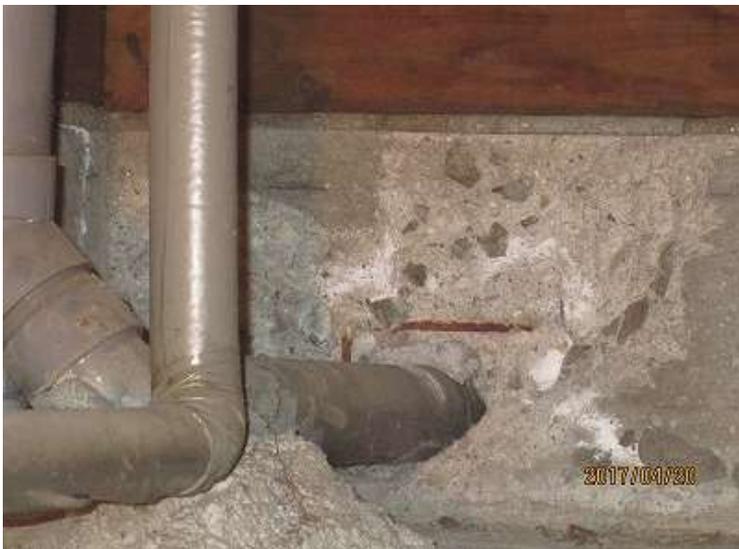
No.	77
撮影日	平成29年4月20日
撮影場所	床下

摘要	コンクリート研り跡を見ると 鉄筋が入っている。
File No.	7232
